Untersuchungsbericht

Am 20.02.2018 wurde das Werrewehr in Herford im Unterwasserbereich durch Taucher kontrolliert. Für den nachstehenden Untersuchungsbericht ist immer die Fließrichtung der Werre ausschlaggebend, für die Bezeichnungen rechts und links. Weiterhin werden die beiden Wehrkörper für sich betrachtet, sowie die Ober- und Unterwasserseite.

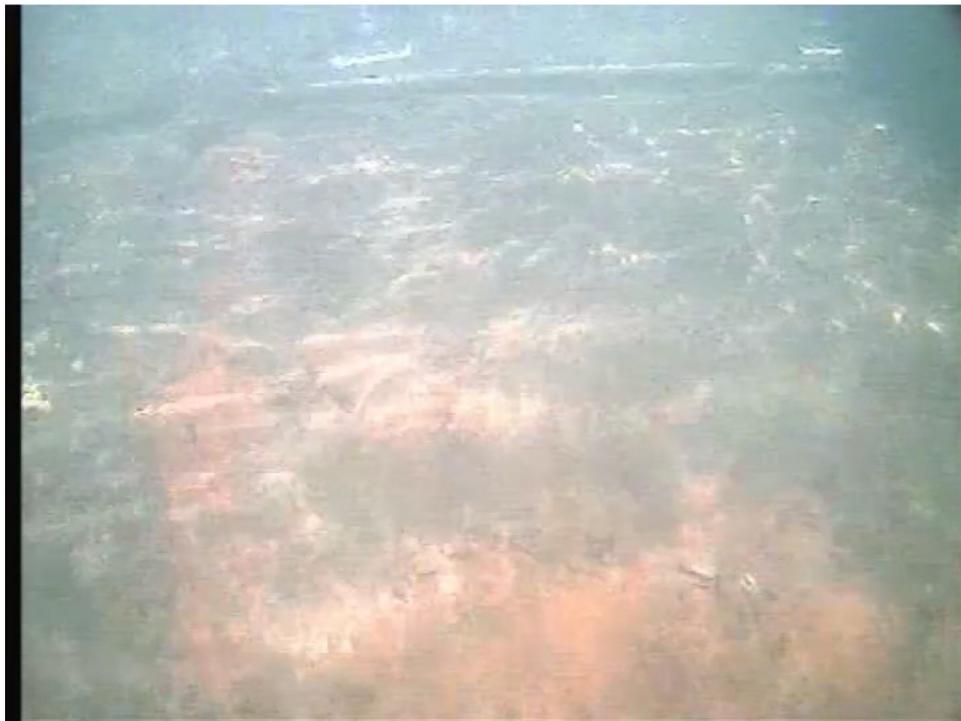
Im Oberwasser sind an den frei zugänglichen Betonflächen des Bauwerkes keine Beschädigungen festzustellen. Die Betonflächen sind überwiegend glatt. Am Wehrkörper sind auf der linken Seite Anrostungen zu erkennen. Teilweise sind diese flächig ausgebildet (Bild 1). Im großen Bereich ist die Beschichtung noch in einem recht guten Zustand (Bild 2). Wehrpfeilerseitig sind starke Vernarbungen unter der Beschichtung zu erkennen (Bild 3). Die Sohldichtung des Wehrkörpers, soweit diese zugänglich ist, ist ohne Beschädigungen (Bild 4). Auch von der Unterwasserseite aus konnten keine Undichtigkeiten festgestellt werden. Weitere Beschädigungen sind am Wehrkörper nicht zu erkennen. Die Wehrständer sind gelegt. Die ersten 3 Wehrständer auf der linken Seite, die nicht mit Sand und Schlamm überdeckt sind, sind vorhanden. Beschädigungen sind nicht zu erkennen. Die Ablagerungen auf der Sohle steigen von links nach rechts stetig an. Mittig liegt das Material bis zu 70 cm hoch. Vor dem Wehrpfeiler, rechts, sogar bis zu 1,2 m hoch. Die Ablagerungen bestehen überwiegend aus Sand und Schlamm.

Bild 1: Teilweise flächige Aufrostungen.

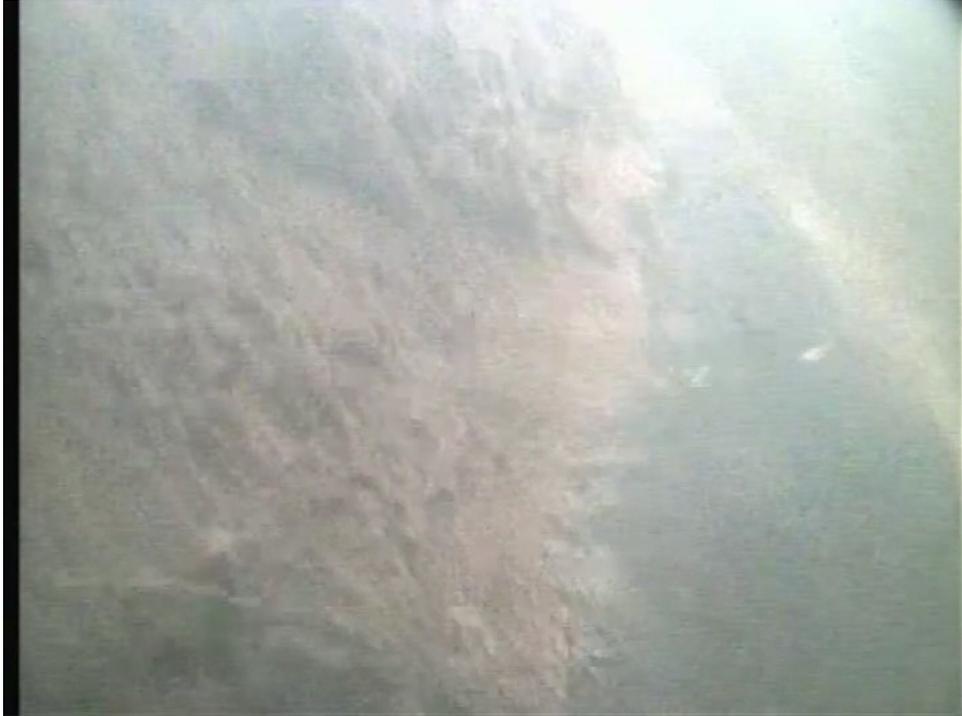
Bild 2: Beschichtung i.O.

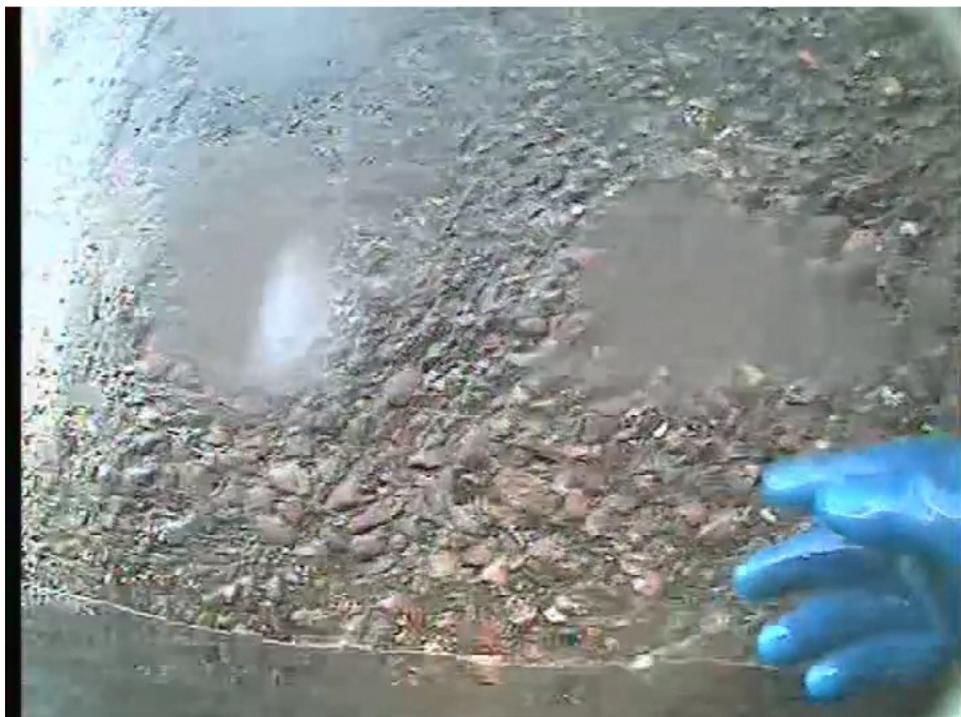
Die Betonflächen der Wände weisen auf der linken Seite leichte Auswaschungen auf. Der Beton ist hier waschbetonähnlich (Bild 5). Auf der rechten Seite, Wehrpfeiler, ist der Beton der Wandflächen glatt und ohne Auswaschungen (Bild 6). Auf der Sohle ist zu erkennen, dass der Beton bis zu 8 cm tief ausgewaschen ist. Dies ist im Bereich der Dammtafelnische zu erkennen (Bild 7).

Bild 5: Ausgewaschene Betonfläche auf der linken Seite.

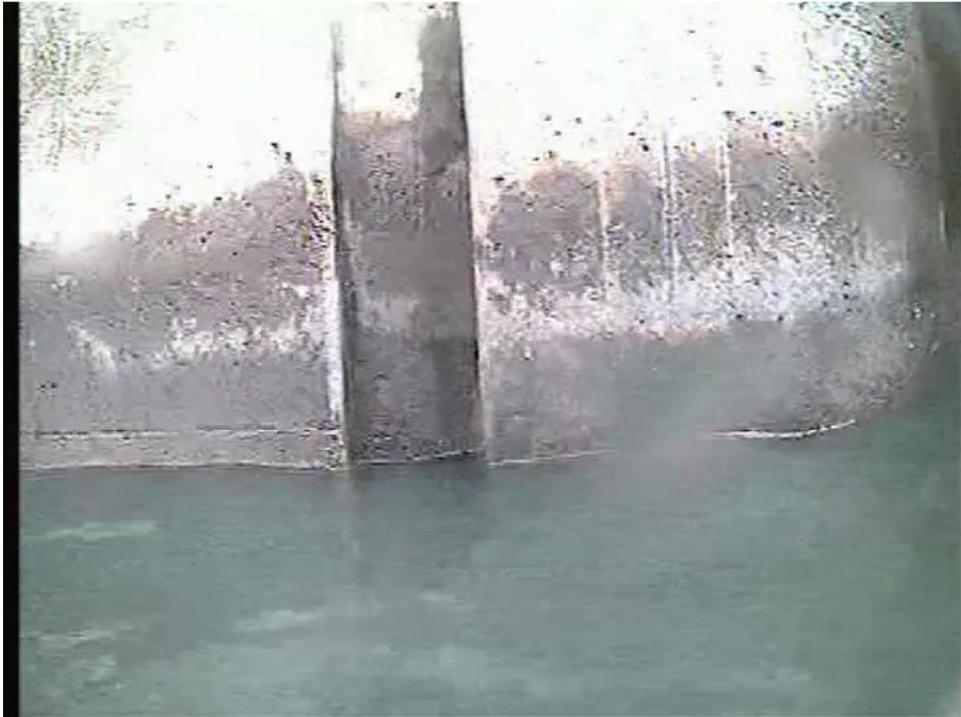
Bild 6: Glatte Betonfläche auf der rechten Seite.

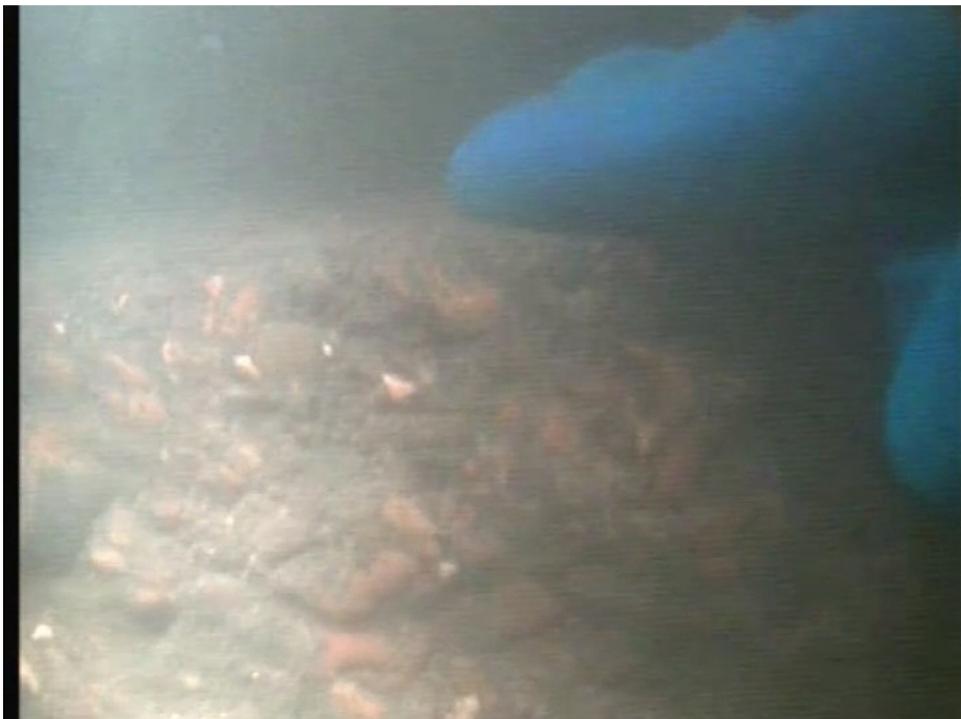
Bild 7: Bis zu 8 cm tief ausgewaschener Beton im Bereich der Dammtafelnische.

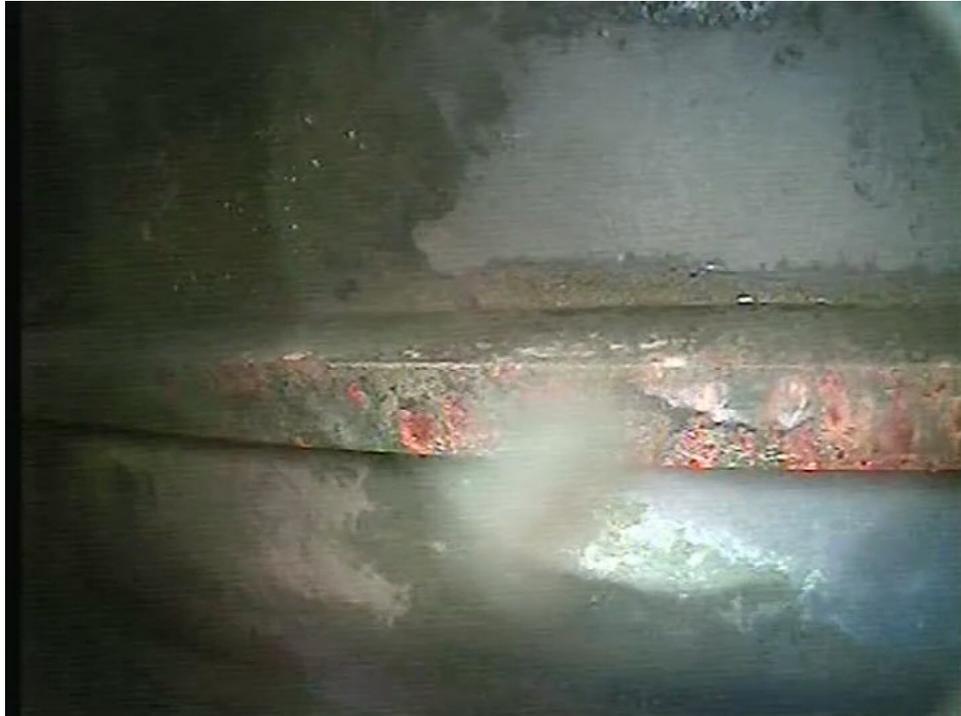
Der Wehrkörper weist von der Unterwasserseite her teilweise starke Anrostungen auf. Auch im Wehrkörper sind starke Anrostungen zu erkennen (Bild 10). An den Gelenken des Wehrkörpers konnten

Bild 10: Anrostungen der Träger im Wehrkörper.

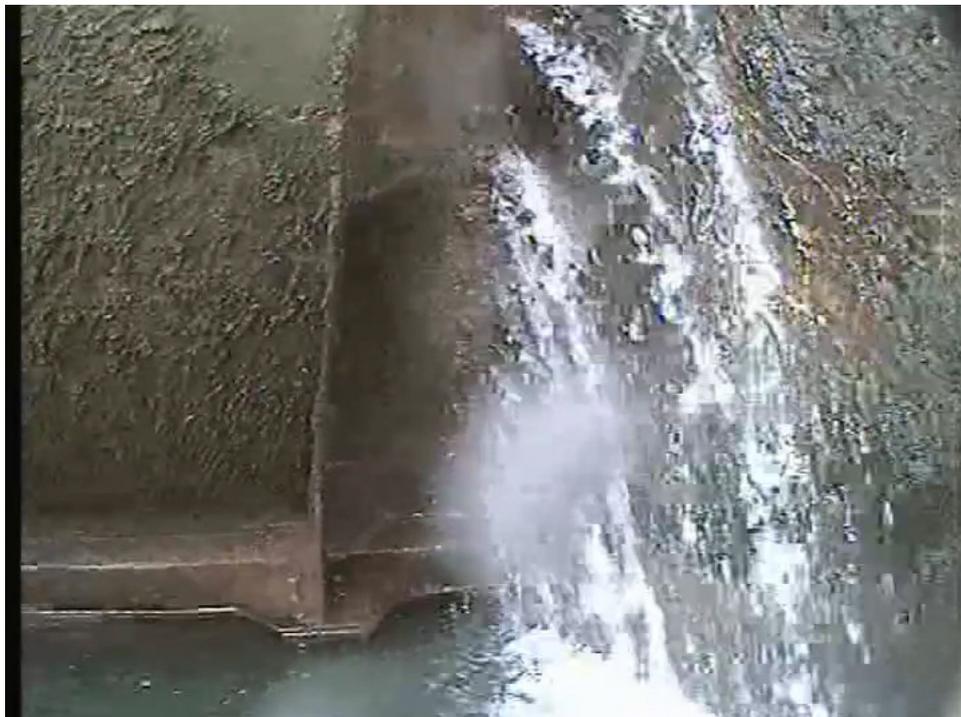
keine Unregelmäßigkeiten festgestellt werden. Die Wanddichtung auf der linken Seite ist auf der ganzen Länge undicht (Bild 11). Auf der rechten Seite, zum Wehrpfeiler, ist die Dichtung am Wehrkörper und der Wehrkörper selber stark beschädigt und deformiert. Dieser Bereich ist mit Unrat verstopft (Bild 12).

Bild 11: Undichte Wanddichtung auf der linken Seite.

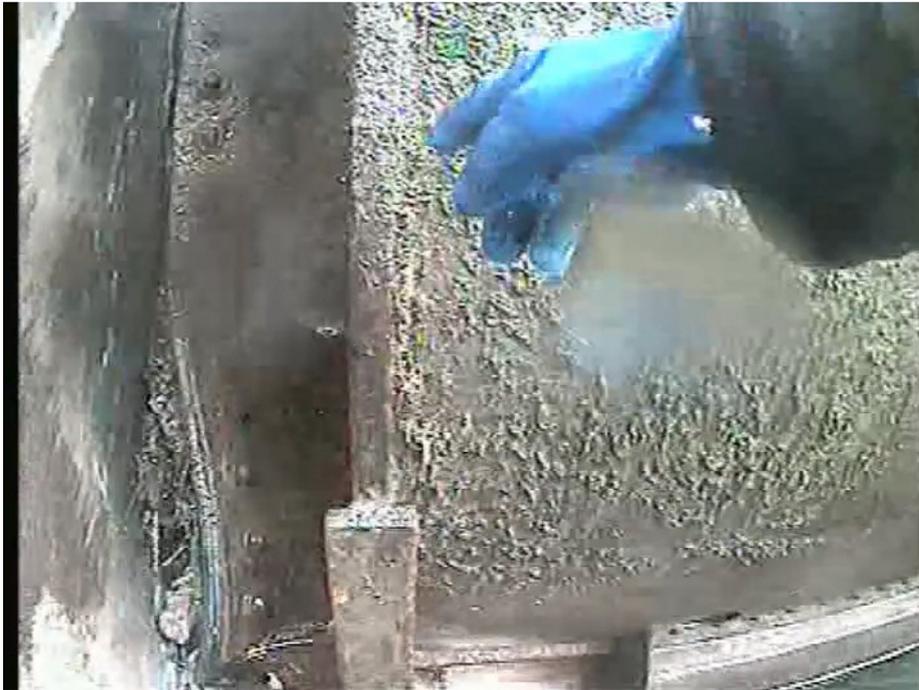
Bild 12: Beschädigter Wehrkörper im Bereich der Dichtung, mit Unrat verstopft, rechte Seite am Wehrpfeiler.

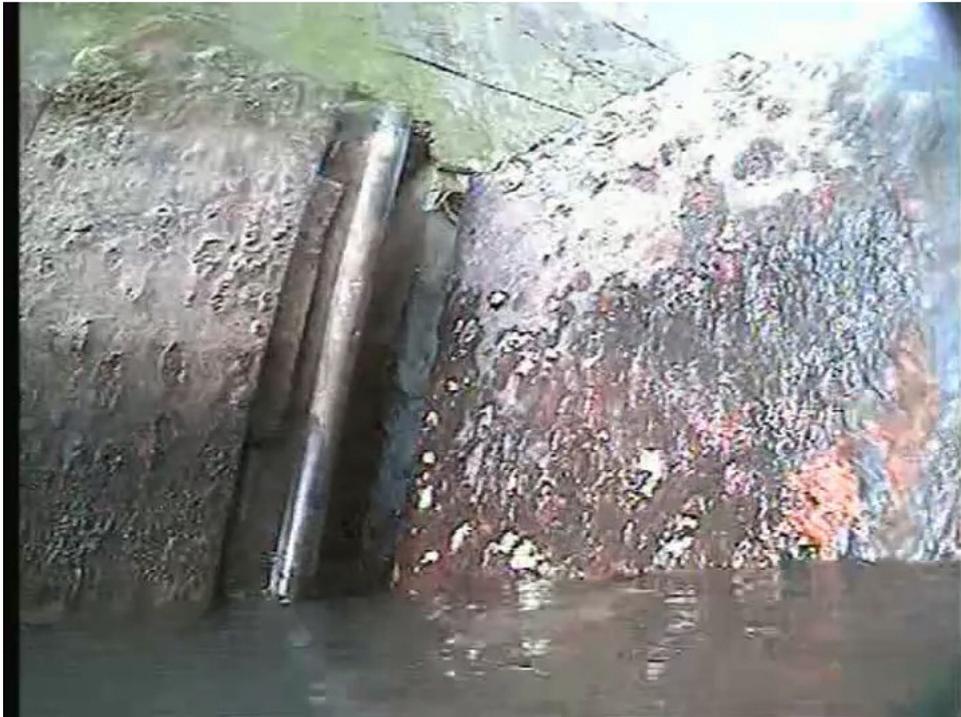
Bild 14: Undichte Wehrklappe im Bereich der Wasserwechselzone, Spalt ca. 5 cm.

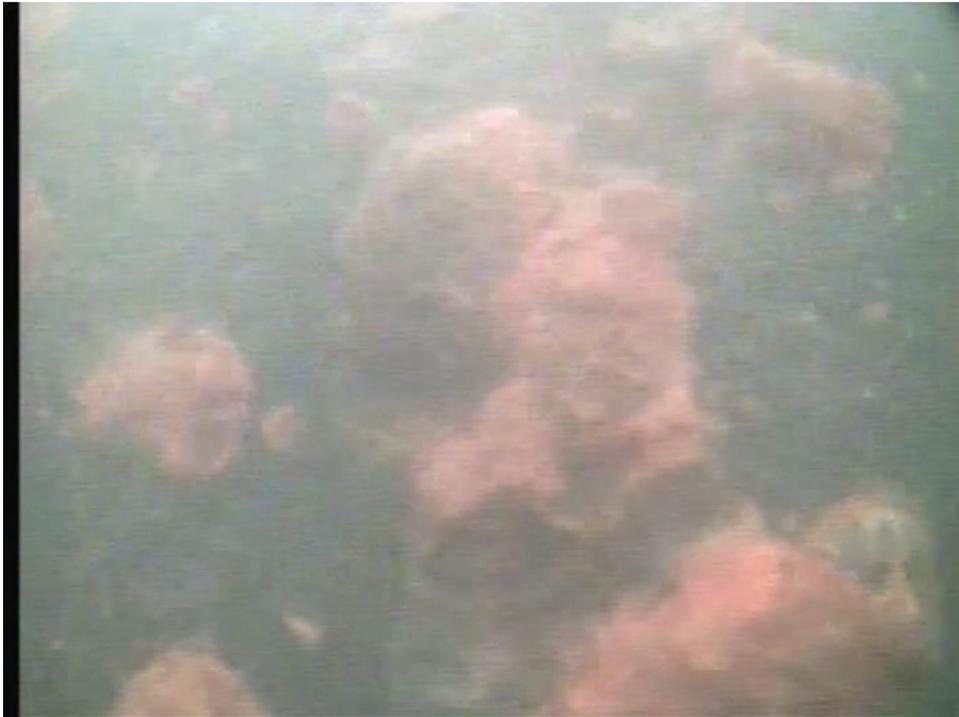
Bild 16: Dicke Rostblasen auf der Wehrklappe.

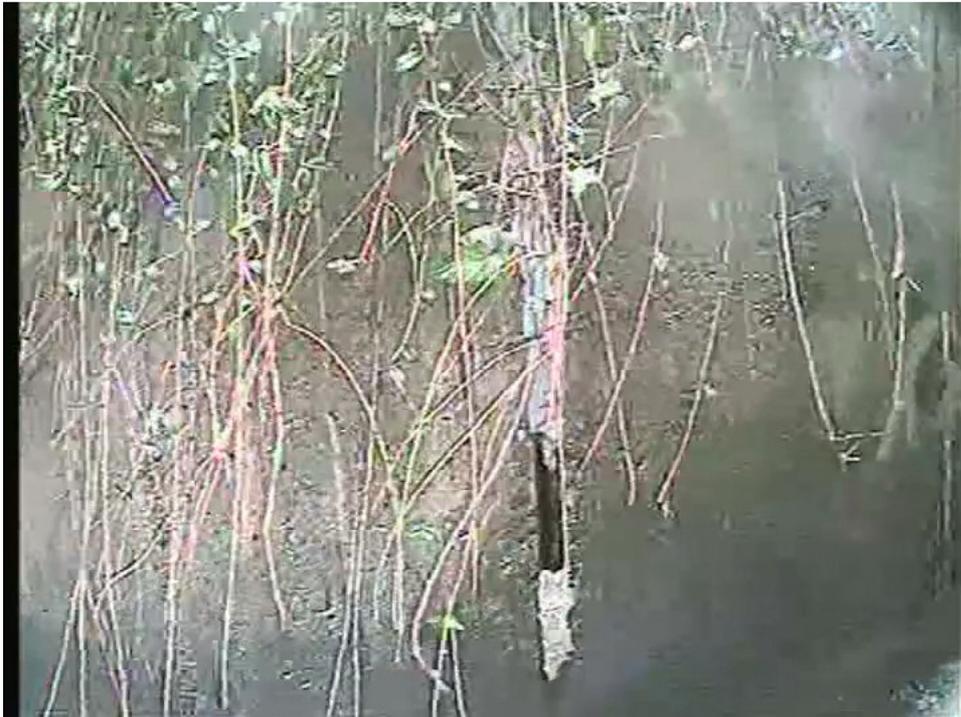
Die Sohle ist hier gleichmäßig mit Kies bedeckt. Auf der rechten Seite ist die Bauwerksfuge ab ca. 1 m über Wasserlinie ausgewaschen (Bild 18). Im Unterwasserbereich ist die Fuge dann wieder verschlossen. Die Betonflächen der Wand sind glatt und ohne Beschädigungen. Die Undichtigkeit des beschädigten Wehrkörpers, auf der rechten Seite, ist hier gut zu sehen. Weiterhin ist zu erkennen, dass die Wehrklappe auch auf dieser Seite stark angerostet ist (Bild 19).

Bild 18: Ausgewaschene Fuge im Bereich der Wasserwechselzone.

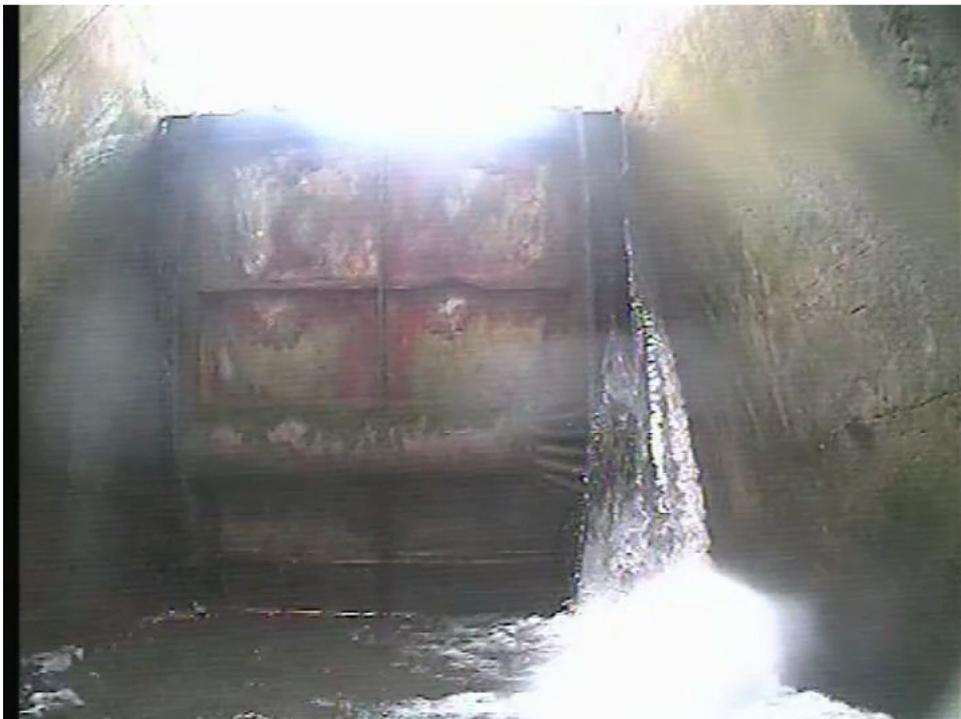
Bild 19: Stark angerostete Wehrklappe auf der Unterwasserseite.
