Wehranlage Bergertor

Werre-Wehr Herford

Fotodokumentation

Fotodokumentation
Ortstermin Mi. 21.02.2018

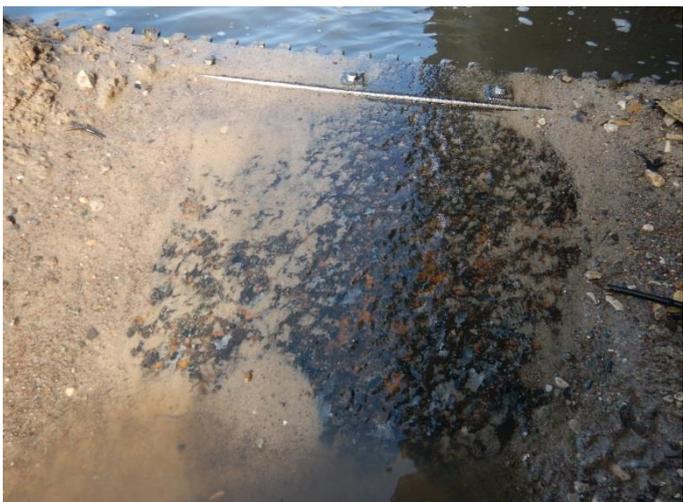
Stauhaut OW-Seite

<ul style="list-style-type: none"> • Flächige Mulden-/Narbenkorrosion an der Stauwandblech Oberseite (Soll $t=10$ mm), Mulden $< 15\%$ der Bauteildicke • Korrosionsschutz durch Sandabrieb und Geschwemmsel an der Oberseite stark beschädigt, blanker Stahl zum Teil erkennbar 		
1	DSCN5672.JPG

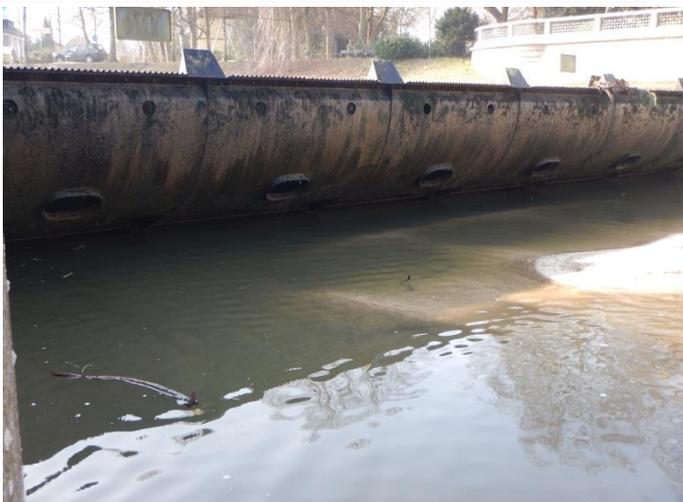
Rückwand UW-Seite

<ul style="list-style-type: none"> • Keine wesentlichen Mängel der Fischbauch-Rückwand im Stahlbau (Soll $t=10$ mm) ersichtlich • Korrosionsschutz abgewittert, Schichtdicke im Randbereich ca. $400 \mu\text{m}$ • Große Versandung im Mittelfeld des Tosbeckens (ein komplettes Absenken der Fischbauchklappe fraglich) 		
2	DSCN5652.JPG

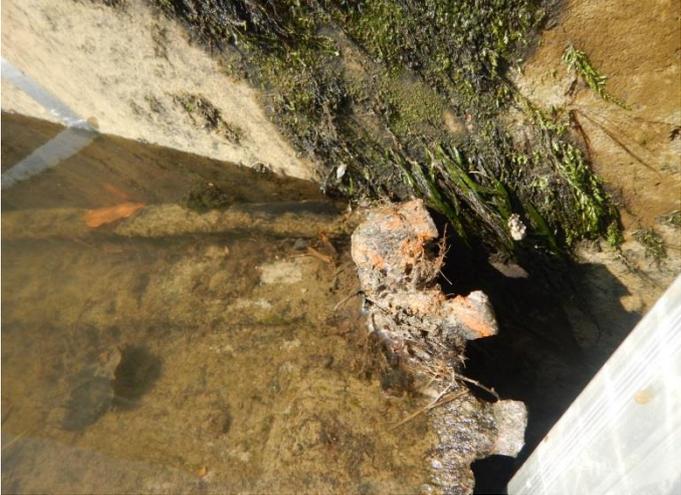
<p>Strahlaufreißer</p> <ul style="list-style-type: none"> • Strahlaufreißer an der Überfallkante der Stauhaut Westseite verbogen • Korrosionsschutz durch Sandabrieb und Geschwemmsel am Strahlaufreißer stark beschädigt, Verbindungsmittel z.T. stark korrodiert

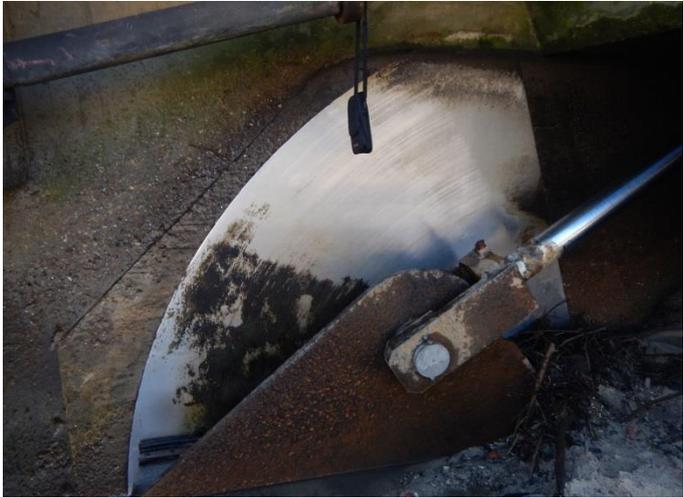
Anschlussblech Fischbauch-Zylinder

<ul style="list-style-type: none">• Starke Muldenkorrosion und Kantenabrostung am Anschlussblech zwischen Fischbauchklappe und Antriebszylinder• Korrosionsschutz nicht mehr vorhanden		
6	DSCN5627.JPG

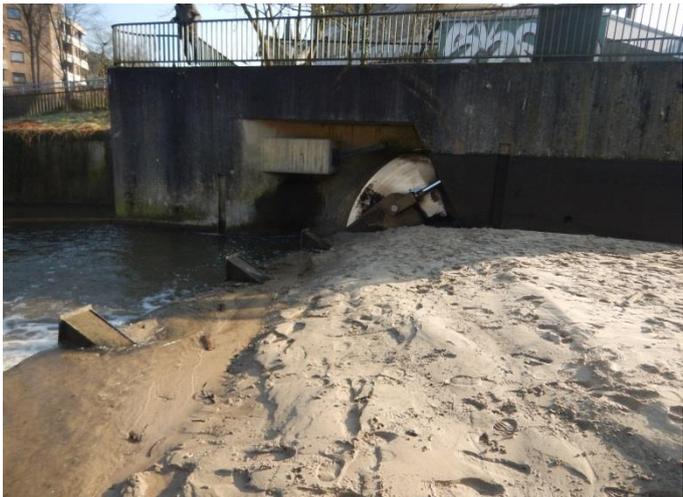
<ul style="list-style-type: none">• Großflächige Sandablagerungen auf der Wehrklappe im Oberwasserbereich (Sandhöhe z.T. 40 bis 50 cm über OK des abgelegten Wehres)• Auslegung Antrieb ist zu überprüfen• Sohldichtung wegen fehlender Revisionsverschlüsse und Sandablagerungen nicht geprüft		
7	DSCN5645.JPG

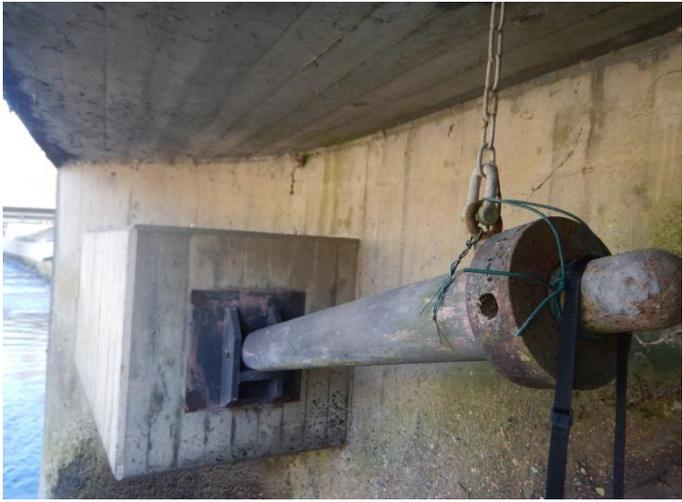
8	DSCN5626.JPG

Notanschlag <ul style="list-style-type: none">• Korrosion an der Anschlagstütze der Fischbauchklappe

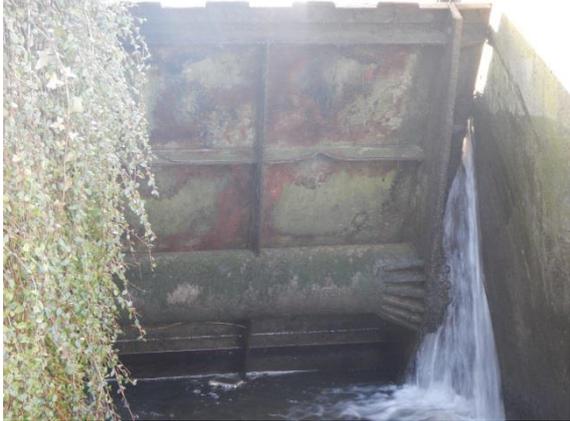
<p>Bootsgassenklappe UW-Seite</p> <ul style="list-style-type: none">• Deformierte Rippe an der Unterwasserseite des Staubleches• Flächige Korrosion und Kantenabrostung der Aussteifungen• Stark gealterte Dichtungen, Dichtwirkung nicht mehr vorhanden• Korrodierte Verbindungsmittel der Klemmleisten der Dichtungen• Gleitbleche stark korrodiert

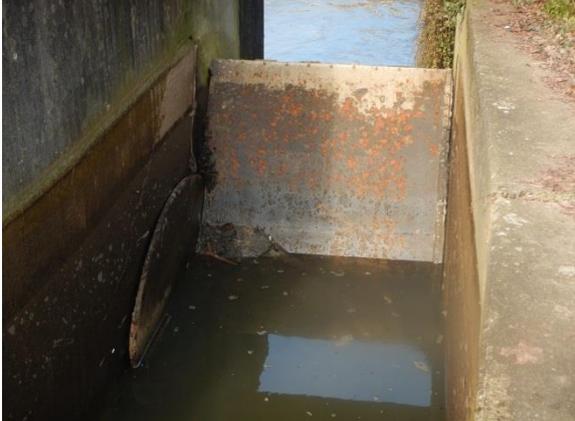
<p>10</p>	<p>DSCN5678.JPG</p>

<p>9</p>	<p>DSCN5656.JPG</p>
<p>Bootsgassenklappe OW-Seite</p> <ul style="list-style-type: none">• Flächige Mulden-/Narbenkorrosion an der Stauwandblech Oberseite• Korrosionsschutz durch Sandabrieb und Geschwemmsel an der Oberseite stark beschädigt

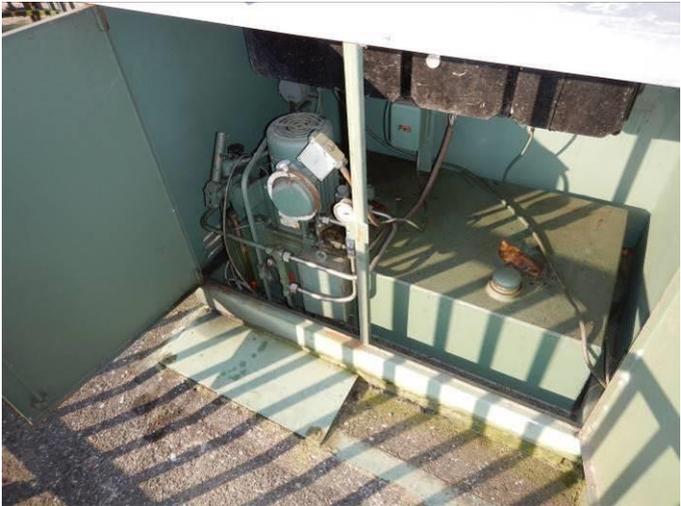
12	DSCN6228.JPG

Übersicht Aggregat <ul style="list-style-type: none"> • Verschmutzung des Aggregates. • Keine Ölauffangwanne unterhalb des Aggregates. • Belüftung des Öltanks erfolgt ohne Feuchtigkeitsabscheider. • Rohrleitungen nicht ausreichend befestigt. • Korrosionsschäden an der Anlage.

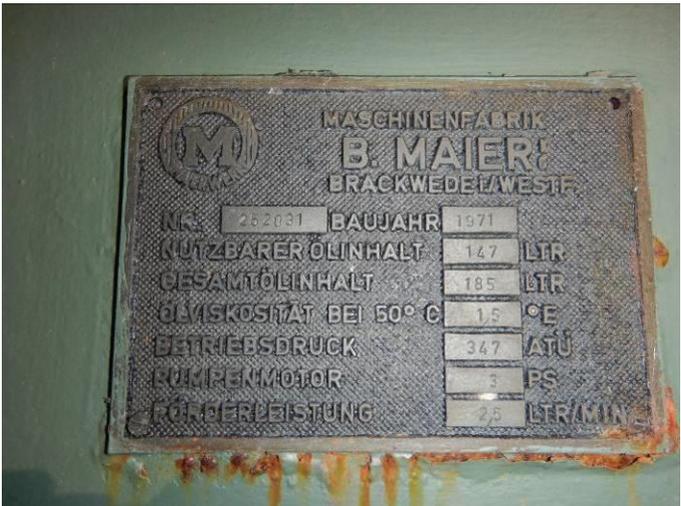
13	DSCN6229.JPG

Typenschild <ul style="list-style-type: none"> • Betriebsdruck 347 bar gemäß DIN 19704 nicht zulässig. • Vorgenommene Herabsetzungen des Betriebsdruckes sind nicht dokumentiert.

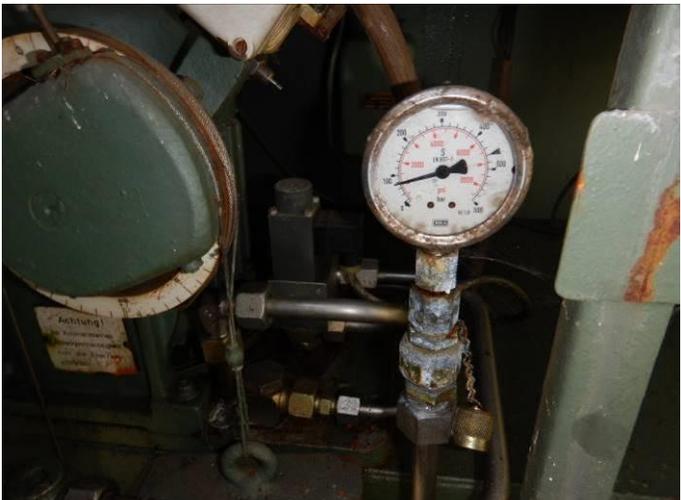
14	DSCN6245.JPG

Manometer Betriebsdruck <ul style="list-style-type: none"> • Starke Korrosionsschäden. • Manometer ohne Funktion. Keine Änderung der Anzeige im Betrieb.

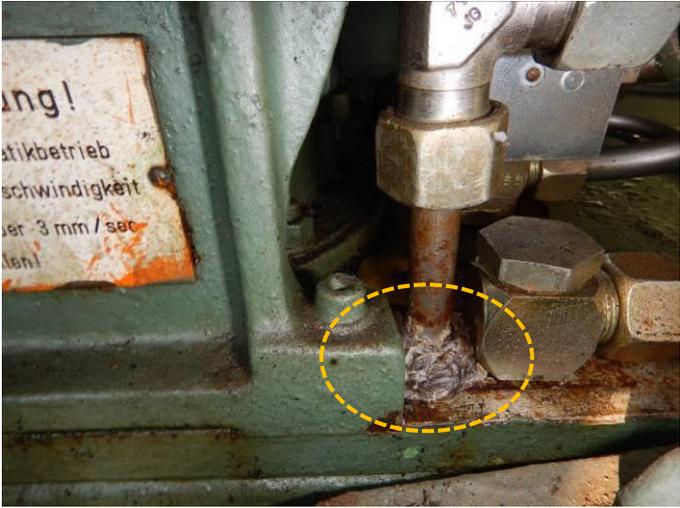
Abdichtung Tank <ul style="list-style-type: none">• Abdichtungen durch Kitt nicht fachgerecht.• Alter und ggf. Schadstoffbelastung der Dichtungsmasse unbekannt.

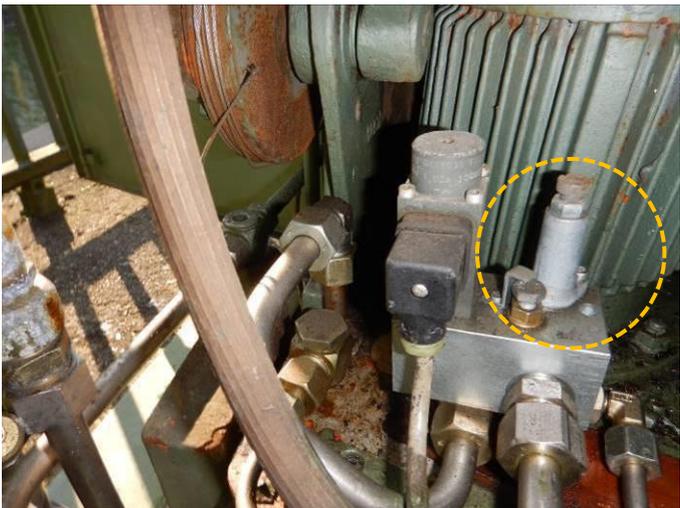
15	DSCN6248.JPG
Druckbegrenzungsventil <ul style="list-style-type: none">• Einstellwerte des Druckbegrenzungsventils unbekannt.• Einstellung nicht verplombt.

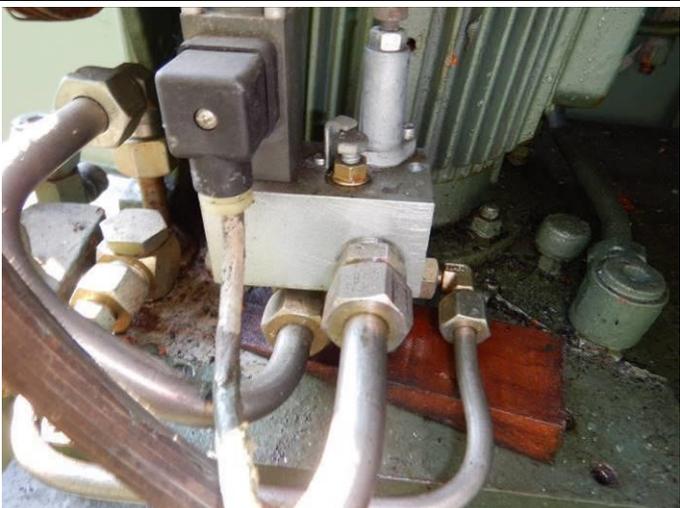
17	DSCN6250.JPG

16	DSCN6249.JPG
Ventilblock <ul style="list-style-type: none">• Ventilblock nicht ausreichend befestigt.• Holzkeil als Lagerung des Ventilblocks nicht fachgerecht.• Leitungen und Ventilblock schwingen aufgrund unzureichender Befestigung im Betrieb.

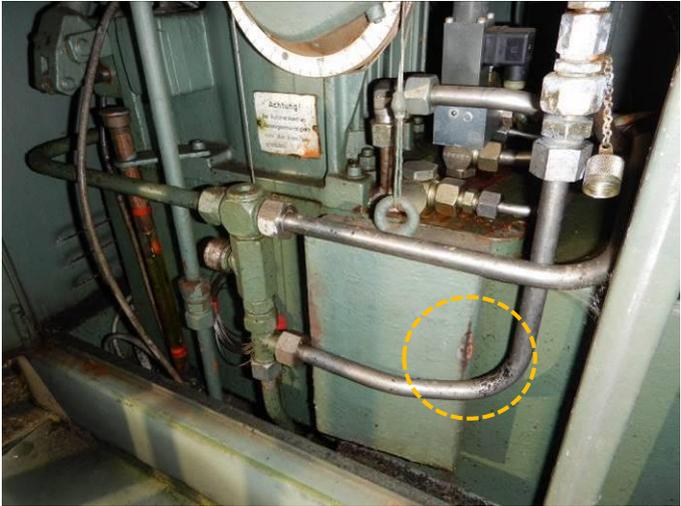
Rohrleitungen

<ul style="list-style-type: none">Das Gegengewicht von der Pegelmessung schleift an den Rohrleitungen.		
18	DSCN6257.JPG

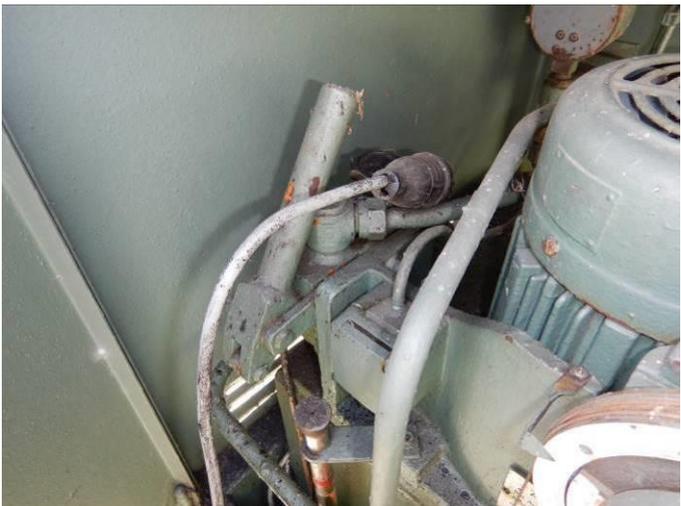
Handpumpe

<ul style="list-style-type: none">Funktion nicht getestet. Laut Bedienpersonal in Funktion.		
19	DSCN6331.JPG

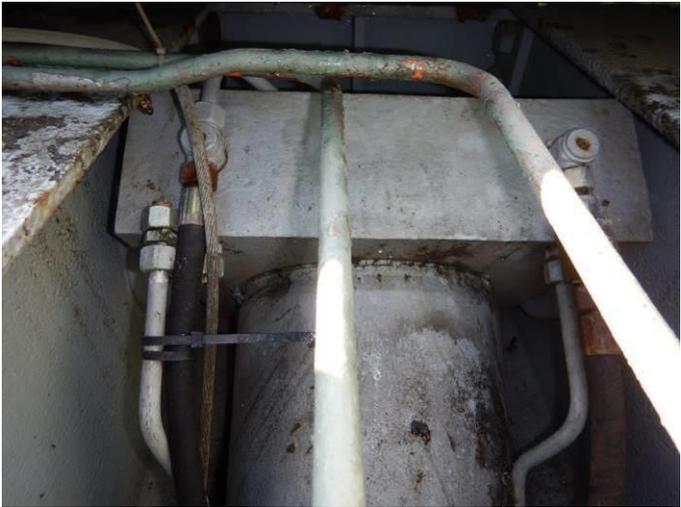
21	DSCN6267.JPG

<p>Leckölleitung</p> <ul style="list-style-type: none"> • Leckölleitung abgeklemmt. • Zusätzliche Abdichtung des Ringraumes somit nicht effektiv, da anfallendes Lecköl nicht abfließen kann. • Es ist unklar wohin das Lecköl aus dem Zwischenraum der doppelten Ringraumabdichtung fließt. Ggf. austritt über die außenliegenden Dichtmanschetten als Ölfilm auf der Kolbenstange.

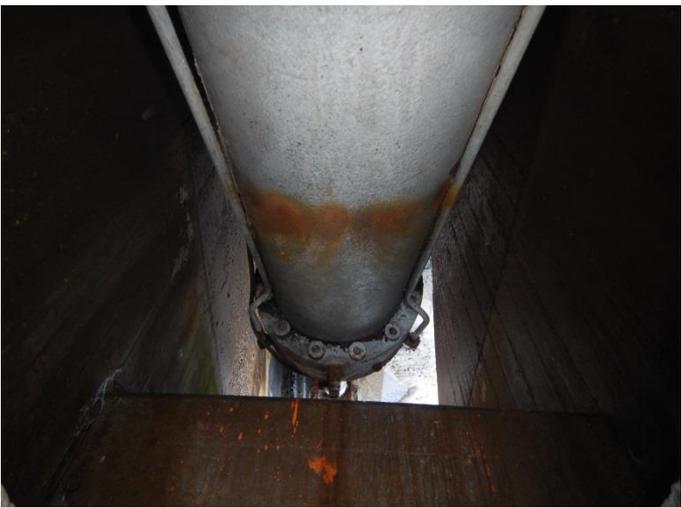
22	DSCN5614.JPG

<p>Zylinderrohr</p> <ul style="list-style-type: none"> • Stellenweise flächige Korrosion am Zylinderrohr, • Spaltkorrosion zwischen Zylinderrohr und zum Ringraum laufender Lecköl- und Druckleitung • Spaltkorrosion am Zylinderrohrdeckel

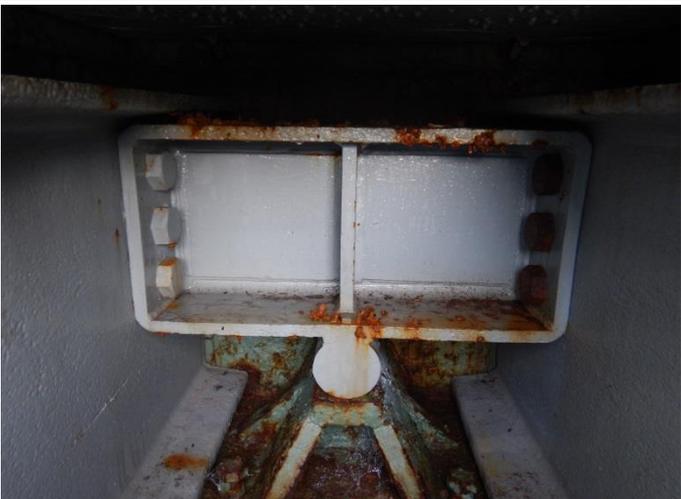
23	DSCN5615.JPG

<p>Obere Zylinderlagerung</p> <ul style="list-style-type: none"> • Oberere Zylinderlagerung als Kardanlager (Rollenlager am Brückenpfeiler/Kardanrahmen und Zapfenlager am Zylinderrohr/Kardanrahmen) • Lagerkonstruktion korrodiert, insbesondere am Auflager der Rollenlager, den Oberseiten der Stahlkonstruktion und Verbindungsmittel

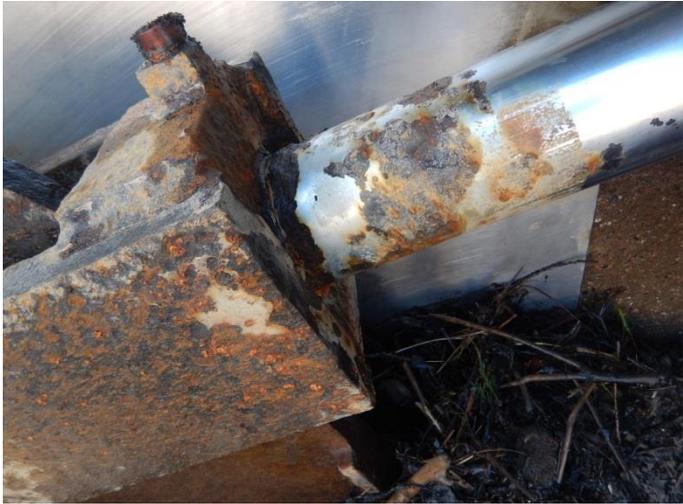
24	DSCN5622.JPG

Kolbenstange <ul style="list-style-type: none">• Stark korrodierte Kolbenstange im Anschlussbereich zum Zylinderauge,• Verchromung über 15 cm Länge defekt• bei eingefahrenen Zylinder fährt der Abstreifer über den beschädigten Bereich

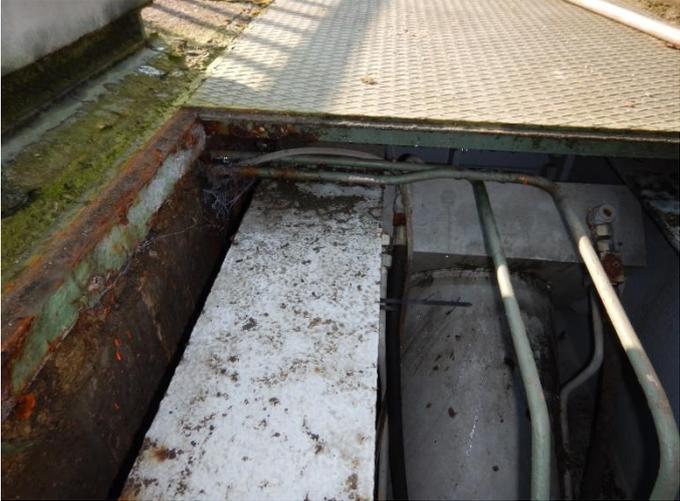
<p>Rohrleitungen</p> <ul style="list-style-type: none">Die Rohrleitungen sind nicht ausreichend befestigt.

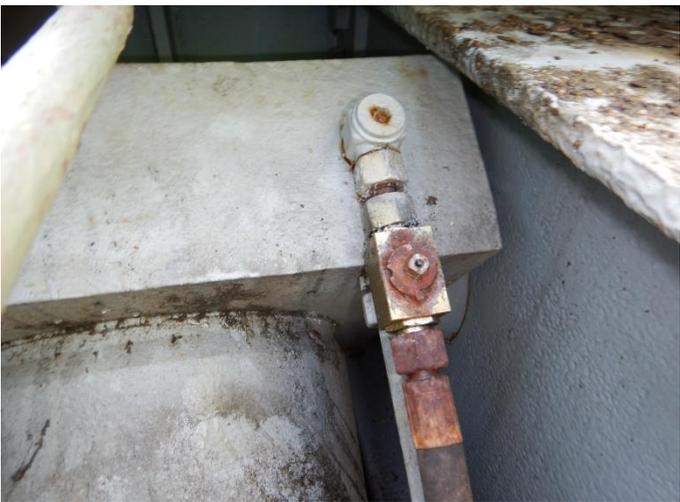
<p>27</p>	
<p>Absperrarmaturen</p> <ul style="list-style-type: none">Starke Korrosionsschäden an den Absperr- und Winkelarmaturen.

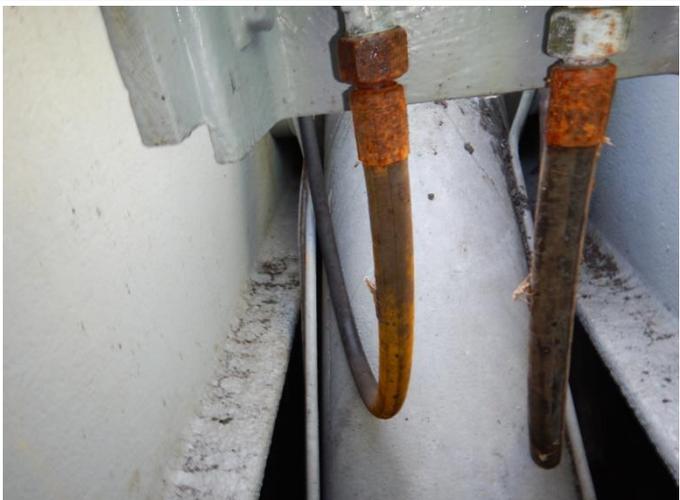
<p>29</p>

<p>28</p>	
<p>Schlauchleitungen</p> <ul style="list-style-type: none">Starke Korrosionsschäden an den Schlaucharmaturen.Gummischläuche spröde.Alter unbekannt.Wechselintervall von 6 Jahren nicht eingehalten.

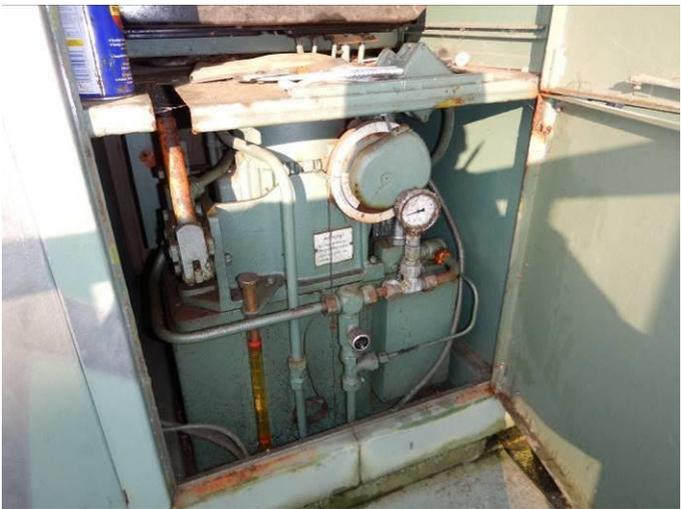
30	DSCN6207.JPG

Übersicht Aggregat <ul style="list-style-type: none"> • Verschmutzungen des Aggregates. • Keine Ölauffangwanne unterhalb des Aggregates. • Belüftung des Öltanks ohne Feuchtigkeitsabscheider. • Rohrleitungen nicht ausreichend befestigt. • Korrosionsschäden an der Anlage.

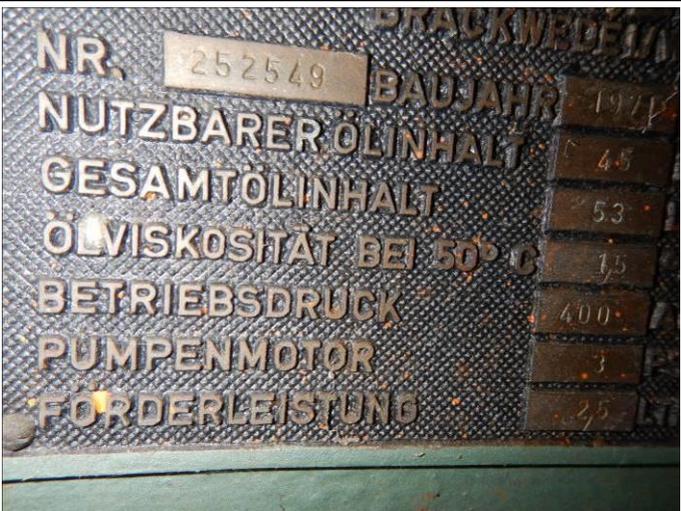
31	DSCN6216.JPG

Typenschild <ul style="list-style-type: none"> • Betriebsdruck 400 bar gemäß DIN 19704 nicht zulässig. • Vorgenommene Herabsetzungen des Betriebsdruckes sind nicht dokumentiert.

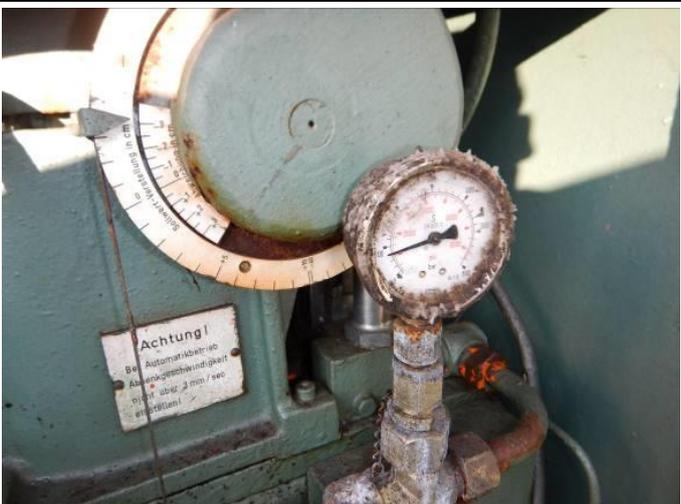
32	DSCN6223.JPG

Manometer Betriebsdruck <ul style="list-style-type: none"> • Starke Korrosionsschäden.

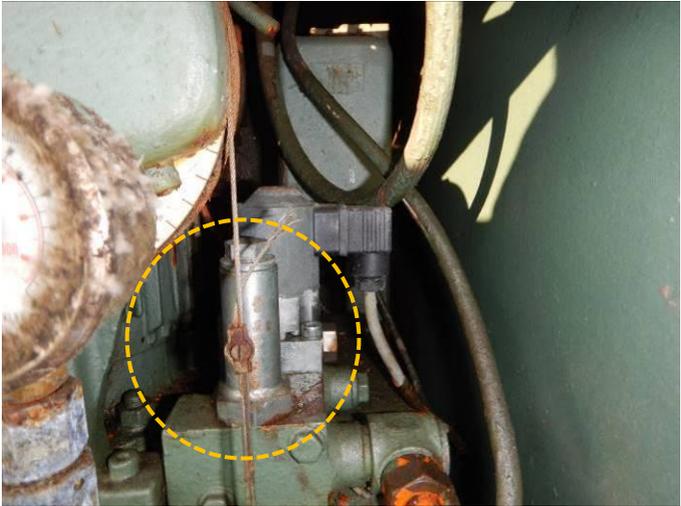
Druckbegrenzungsventil	
<ul style="list-style-type: none">• Einstellwerte des Druckbegrenzungsventils unbekannt.• Einstellung nicht verplombt.	
33	DSCN6219.JPG

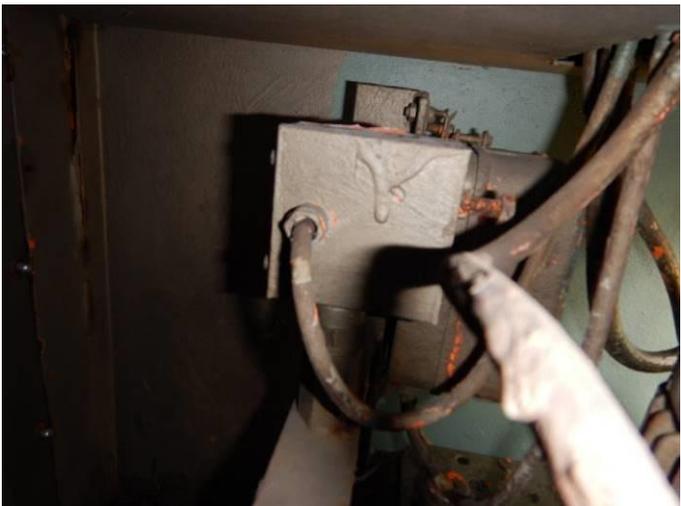
Druckschalter	
<ul style="list-style-type: none">• Bauteile (Druckschalter) im hinteren Bereich des Aggregates nicht erreichbar.• Einstellungen des Druckschalters unbekannt.	
34	DSCN6385.JPG

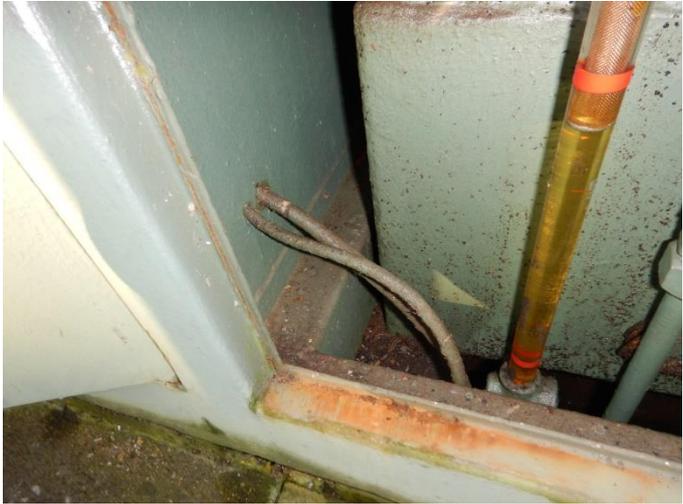
<p>36</p>	<p>DSCN6221.JPG</p>

<p>Hydrauliköl</p> <ul style="list-style-type: none">• Ölsorte nicht bekannt.• Ölqualität unbekannt.• Ölablasshahn am Boden des Tanks nicht erkennbar/zugänglich. Evtl. Wasser/Dreckablagerungen am Tankboden somit nicht erkennbar.

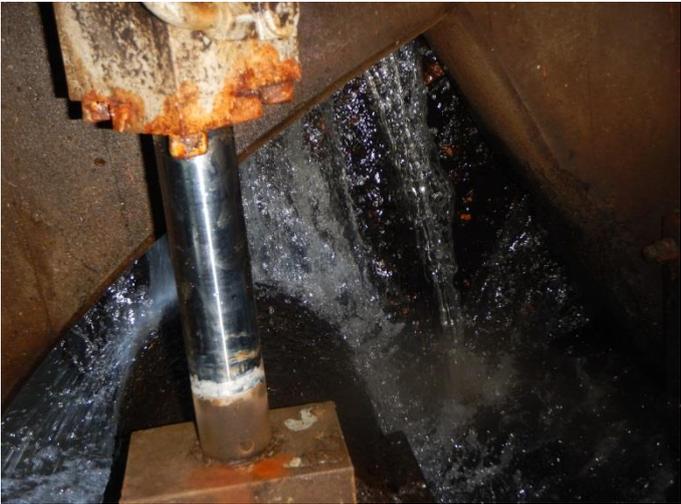
<p>Zylinder</p> <ul style="list-style-type: none">• Zylinderrohrdeckel inkl. Verbindungsmittel stark korrodiert• Kolbenstange mit nur wenig Gebrauchsspuren

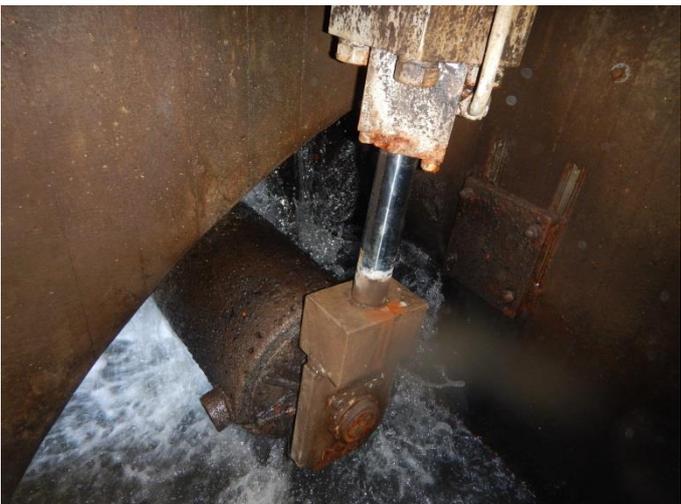
<p>37</p>	
<p>Zylinderauge</p> <ul style="list-style-type: none">• Das Zylinderauge weist im Anschlussbereich der Kolbenstange und an der Lagerachse verstärkt Korrosion auf

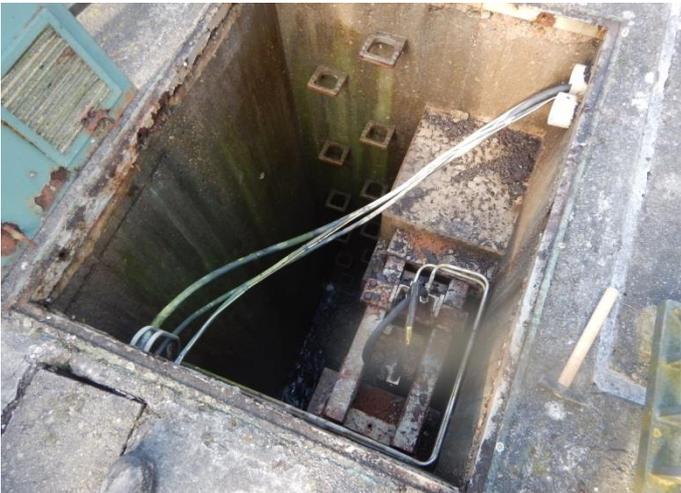
<p>39</p>

<p>38</p>	
<p>Zylinderaufhängung</p> <ul style="list-style-type: none">• Spalt- und flächige Korrosion an den Trägern der Zylinderaufhängung• Verbindungsmittel der Tragkonstruktion und am Zylinder sind stark korrodiert

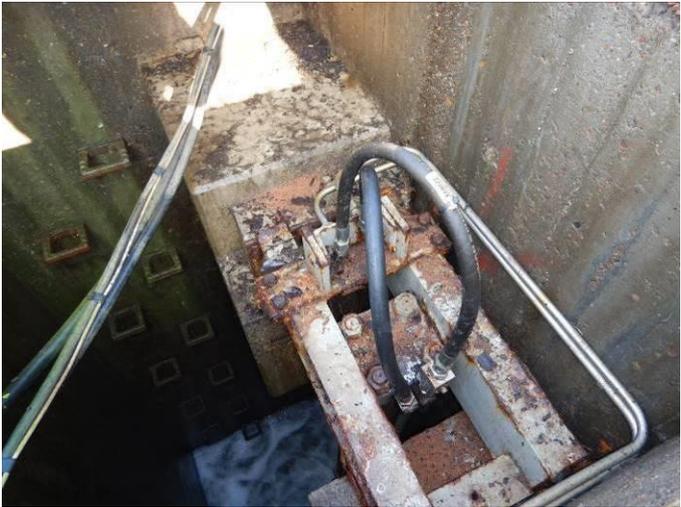
40	DSCN6374.JPG

Schlauchleitungen <ul style="list-style-type: none">• Gummischläuche spröde.• Alter unbekannt.• Wechselintervall von 6 Jahren nicht eingehalten.

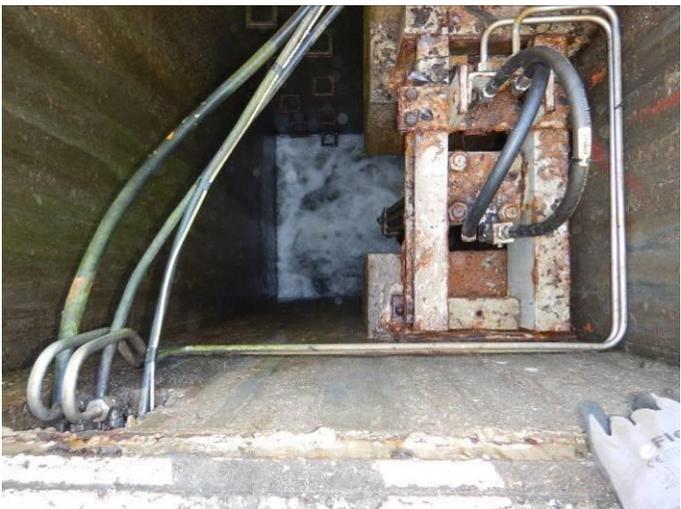
41	DSCN6370.JPG

Rohrleitungen <ul style="list-style-type: none">• Die Rohrleitungen sind nicht ausreichend befestigt.

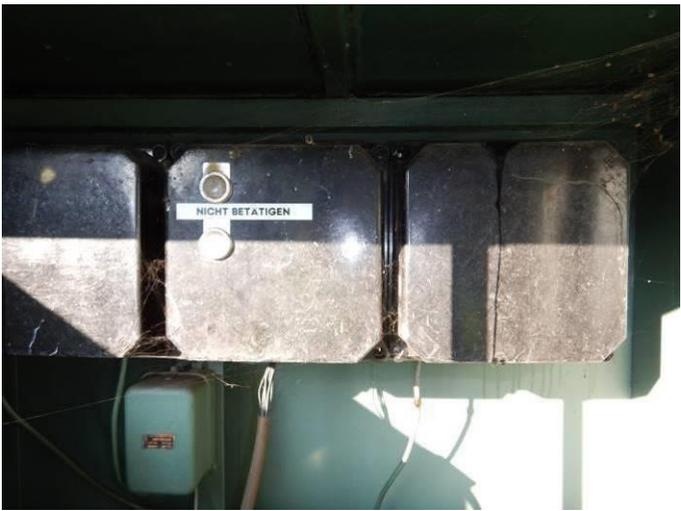
43	DSCN6232.JPG

Schaltkasten Zusatzsteuerung <ul style="list-style-type: none"> Gehäuse stark veraltet. Bedienelemente gealtert und spröde. Funktion unklar, vermutlich Umschaltung Pegelauswertung. Grund für Außerbetriebnahme unbekannt.

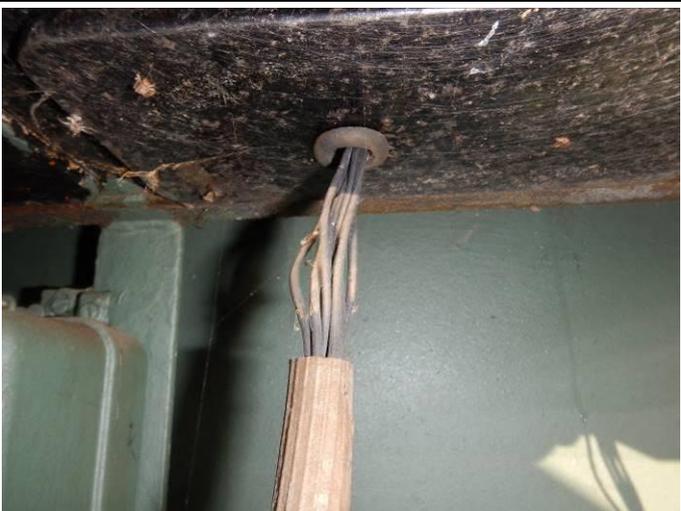
44	DSCN6233.JPG

Schaltkasten Zusatzsteuerung <ul style="list-style-type: none"> Zuleitung zum Pegel nicht ausreichend befestigt. Leitungsdurchführung nicht verschlossen, Schutzart des Gehäuses somit nicht gegeben.

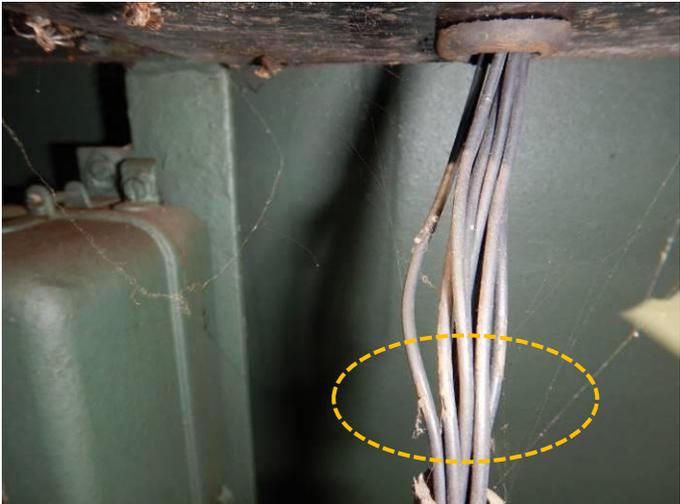
Zuleitung Pegel

<ul style="list-style-type: none">• Schäden an der Isolierung.• Leitungen nur basisisoliert.		
45	DSCN6236.JPG

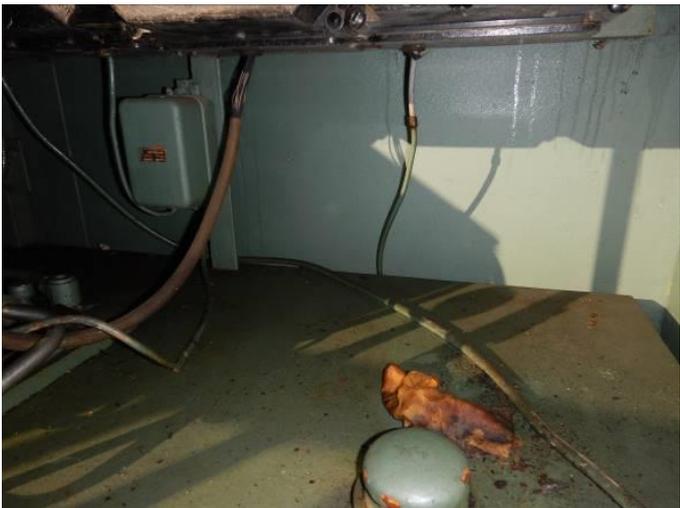
Leitungsverlegung

<ul style="list-style-type: none">• Leitungen nicht ausreichend befestigt.• Kein mechanischer Schutz der Leitungen.• Leitungen an den Einführungen zu den Schaltkästen nicht ausreichend abgefangen.• Leitungen mit Korrosionsschutz verschmutzt.		
46	DSCN6240.JPG

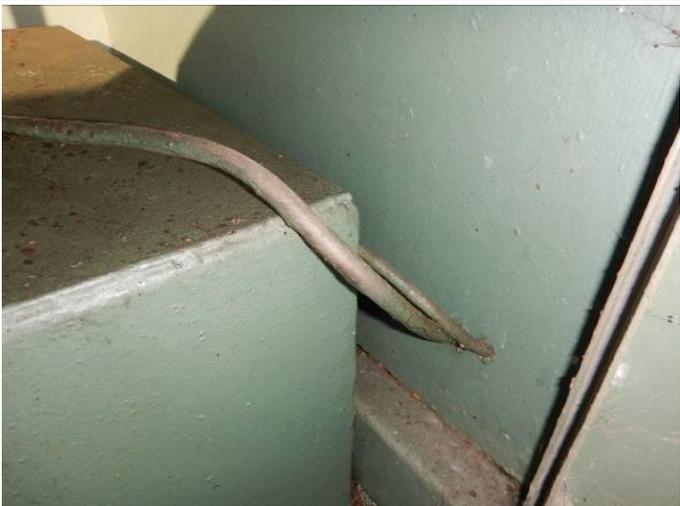
Leitungsverlegung

<ul style="list-style-type: none">• Leitungen ohne weiteren Schutz durch die Blechwand des Schaltschranks geführt• Mechanischer Schutz nicht ausreichend.		
47	DSCN6239.JPG

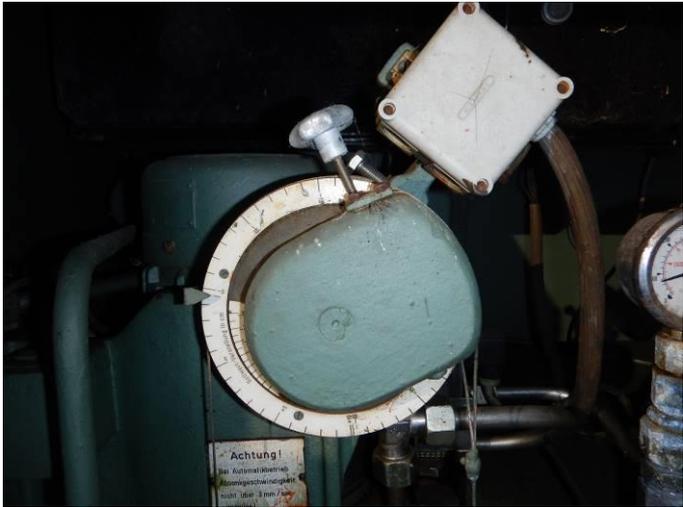
51	DSCN6258.JPG

<p>Pegelmessung</p> <ul style="list-style-type: none"> • Korrosionsschäden an der Mechanik. • Gehäuse der Neigungssensoren gerissen. • Zuleitungen nicht ausreichend befestigt. • Drahtseil zum Pegelschwimmer und Gegengewicht nicht geführt und geschützt.

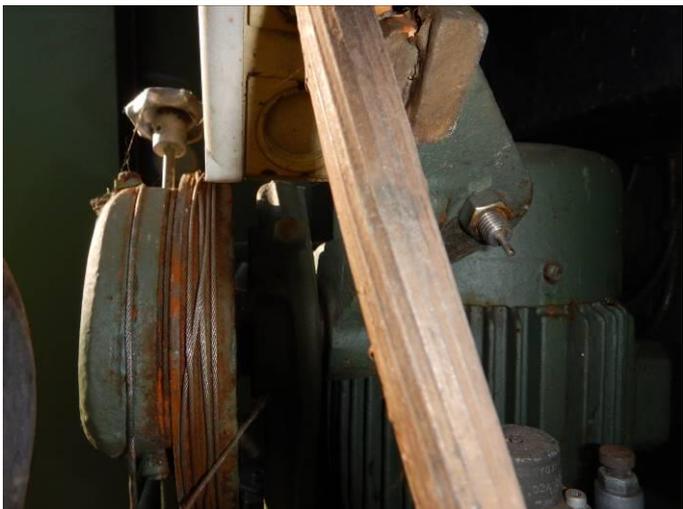
52	DSCN6260.JPG

<p>Pegelmessung</p> <ul style="list-style-type: none"> • Drahtseil nicht fachgerecht befestigt und auf der Messeinrichtung gewickelt.

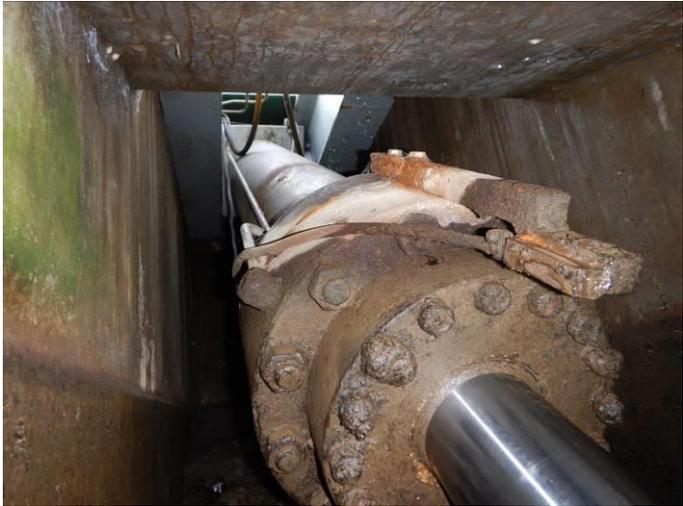
Sensor Endlage Zylinder

<ul style="list-style-type: none">• Sensor stark verschmutzt.• Vermutlich Reed-Kontakt Schalter.• Zuleitungen nicht ausreichend befestigt und geschützt.• Funktion unklar, da Wehrklappe nicht in Endlage gefahren wurde.		
54	DSCN6284.JPG

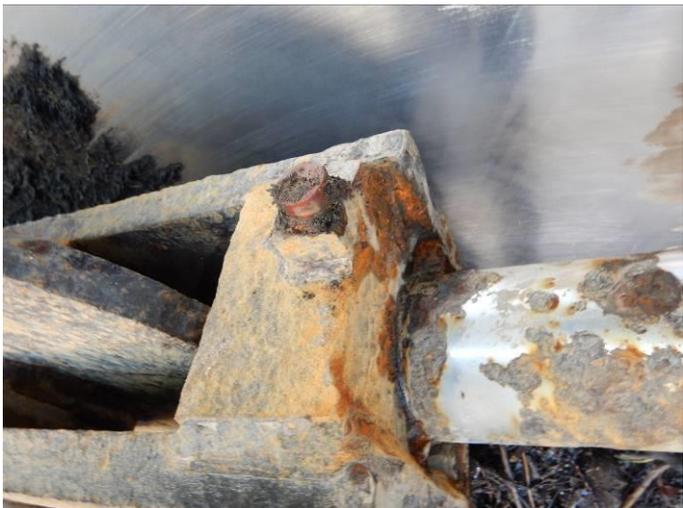
Betätiger Sensor

<ul style="list-style-type: none">• Magnet-Betätiger• Stark verschmutzt., u.a. durch Anhaftungen von magnetischen Stoffen.		
55	DSCN6287.JPG

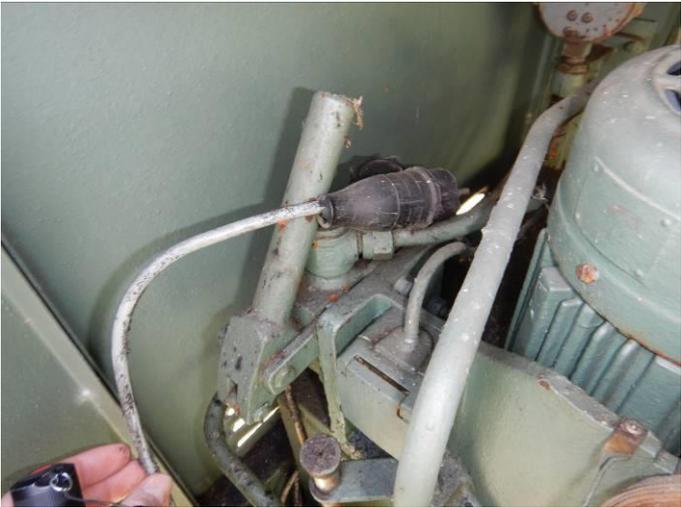
Zuleitung	
<ul style="list-style-type: none">• Zuleitung mit Schutzkontaktstecker aus dem Pegelschacht.• Funktion und Leitungsverlauf unklar.	
56	DSCN6177.JPG

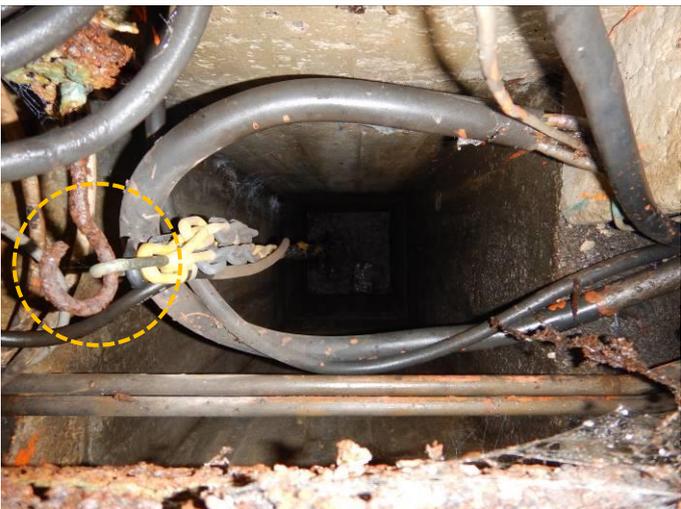
Zusatz Pegelmessung	
<ul style="list-style-type: none">• Funktion unklar, vermutlich nicht mehr in Verwendung.• Starke Korrosionsschäden an der Halteöse der Befestigungskette.• Zuleitung nicht ausreichend befestigt.	
57	DSCN6192.JPG

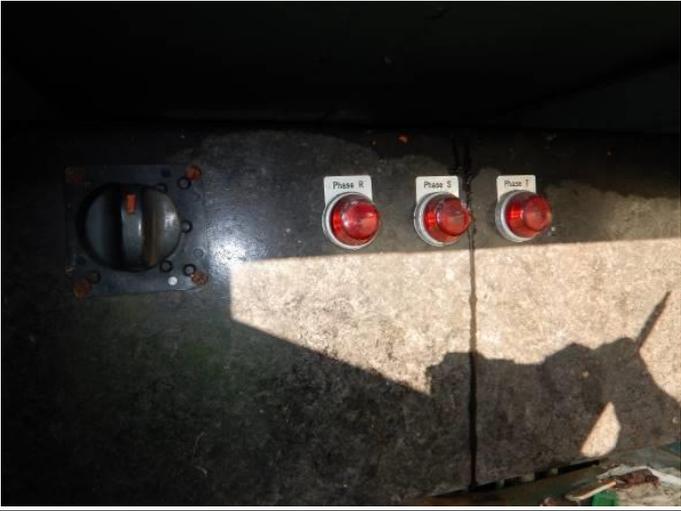
<p>60</p>	<p>DSCN6209.JPG</p>
<p>Kontrollleuchten</p> <ul style="list-style-type: none">• Ohne Funktion oder nur schwer erkennbar.• Beschriftung veraltet.• Kondenswasser auf dem Gehäuse und den Kontrollleuchten.

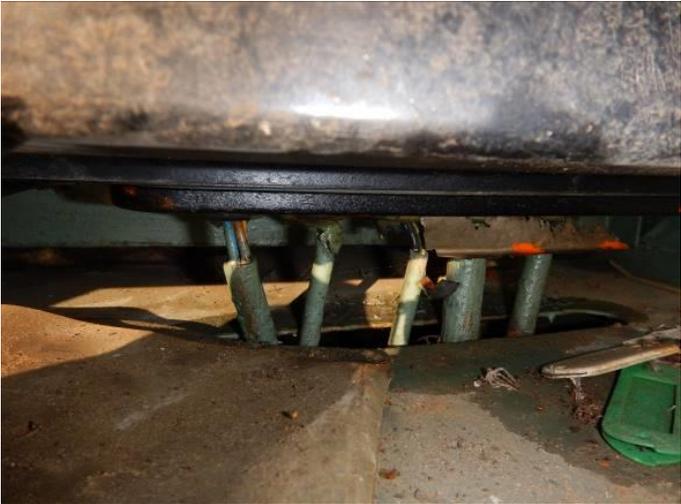
62	DSCN6213.JPG

<p>Zuleitungen Schaltkasten</p> <ul style="list-style-type: none"> • Leitungen nicht ausreichend befestigt und teilweise herausgerissen. • Leitungen an den Einführungen zu den Schaltkästen nicht ausreichend abgefangen. • Leitungsdurchführung nicht verschlossen, Schutzart des Gehäuses somit nicht gegeben.

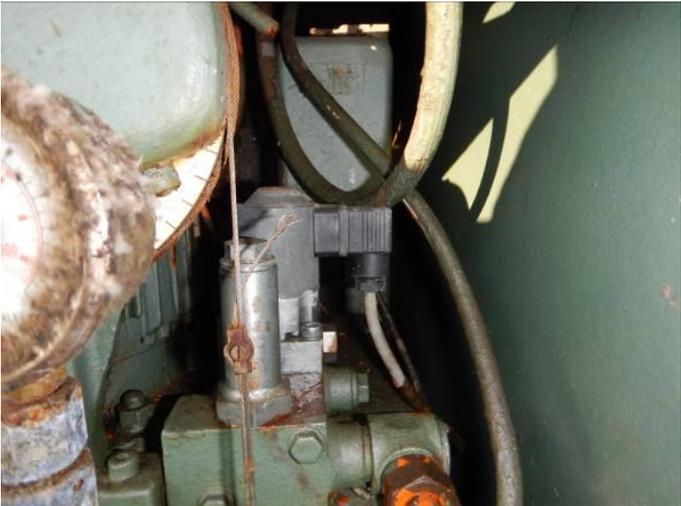
63	DSCN6219.JPG

<p>Leitungsverlegung</p> <ul style="list-style-type: none"> • Leitungen nicht ausreichend befestigt. • Leitungen stark verschmutzt. • Mechanischer Schutz nicht ausreichend.

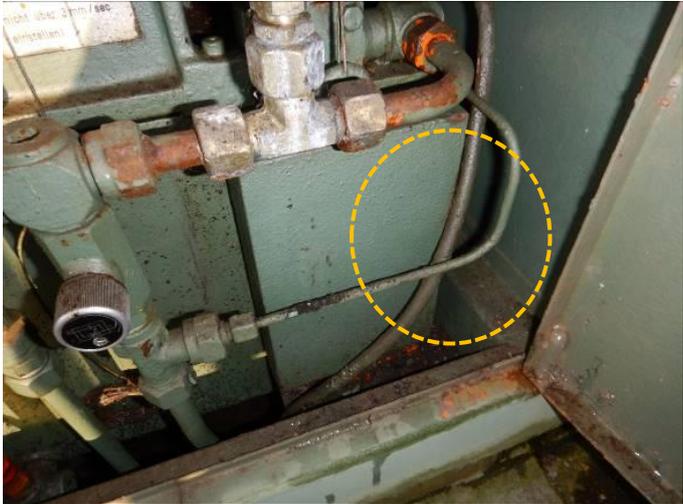
<p>65</p>	<p>DSCN6226.JPG</p>

<p>Leitungsverlegung</p> <ul style="list-style-type: none">• Das Gegengewicht von der Pegelmessung schleift an der Leitung..

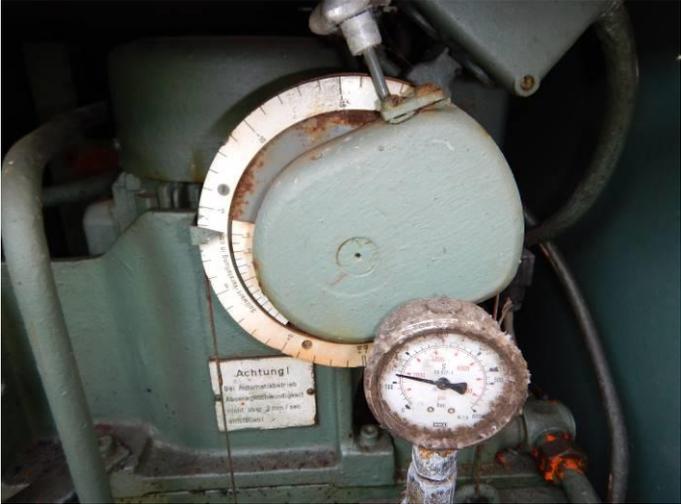
<p>Pegelmessung</p> <ul style="list-style-type: none"> • Korrosionsschäden an der Mechanik. • Zuleitungen nicht ausreichend befestigt. • Drahtseil zum Pegelschwimmer und Gegengewicht nicht geführt und geschützt.

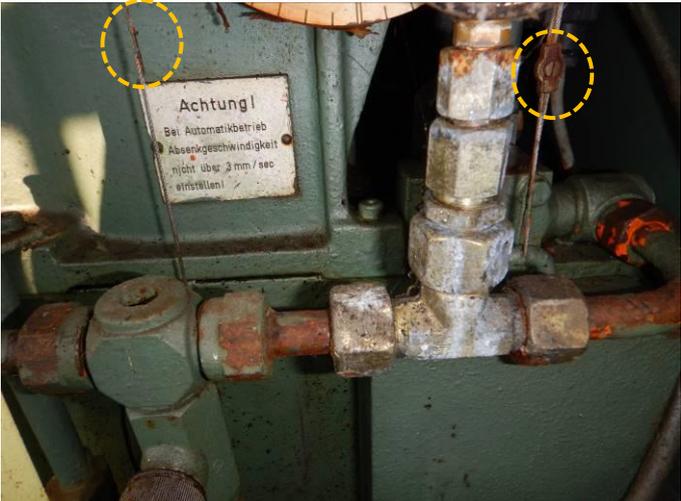
<p>66</p>	<p>DSCN6340.JPG</p>
<p>Pegelmessung</p> <ul style="list-style-type: none"> • Korrosionsschäden am Drahtseil zwischen Gegengewicht und Pegelschwimmer. • Seilklemme nicht fachgerecht.

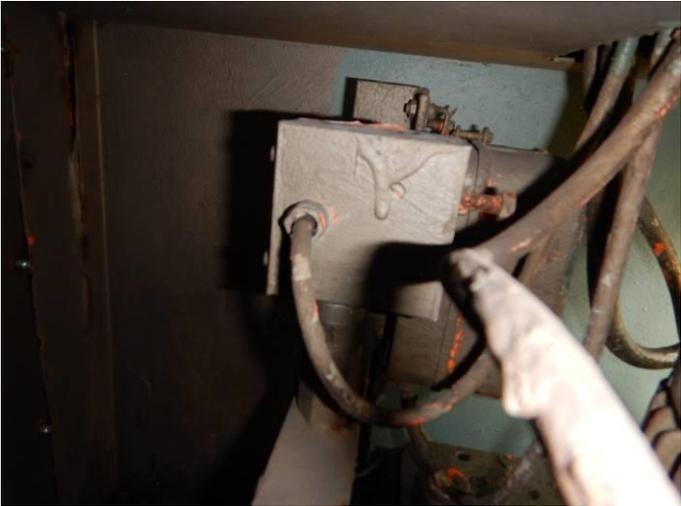
<p>69</p>

<p>Druckschalter</p> <ul style="list-style-type: none">• Druckschalter zur Abschaltung der Hydraulikanlage bei eingefahrenem Hydraulikzylinder• Einstellwerte unbekannt und nicht dokumentiert.

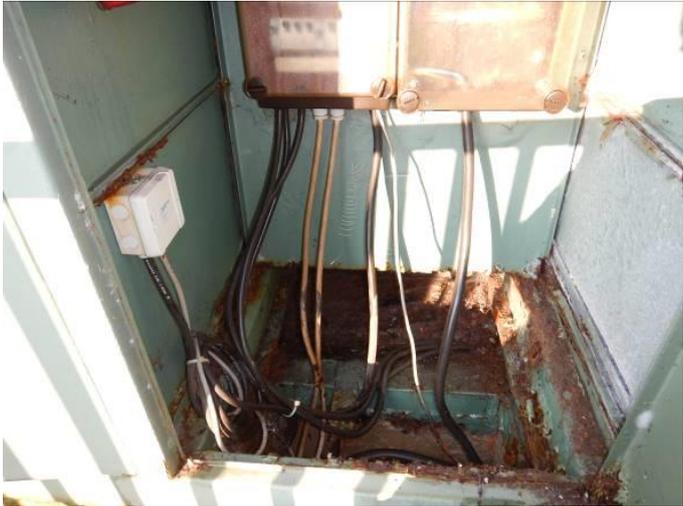
<p>70</p>	<p>DSCN6180.JPG</p>

<p>Zuleitung Hauptverteilung</p> <ul style="list-style-type: none"> • Leitungen nicht ausreichend befestigt. • Leitungen stark verschmutzt. • Zuordnung und Funktion teilweise unklar, da nicht beschriftet. • Netzform der Zuleitung unklar. Zusätzlich geführte Leitung Erdung oder Potentialausgleich?

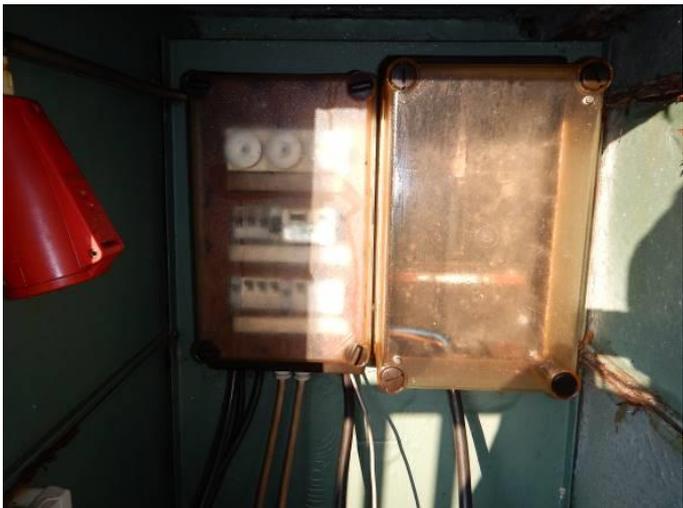
<p>71</p>	<p>DSCN6181.JPG</p>

<p>Schaltkästen Hauptverteilung</p> <ul style="list-style-type: none"> • Schaltkästen von innen feucht. • Kondensation an der Gehäuseoberfläche. • Gehäuse stark veraltet und verwittert. Klarsichtdeckel kaum noch durchsichtig

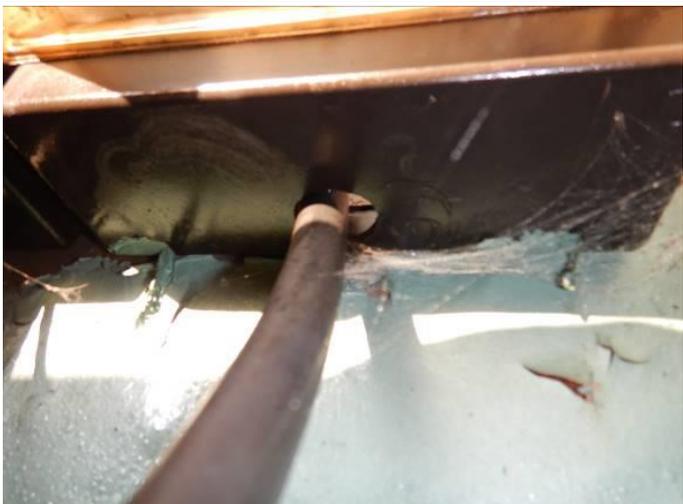
<p>72</p>	<p>DSCN6189.JPG</p>

<p>Zuleitungen Schaltkasten</p> <ul style="list-style-type: none"> • Leitungen nicht ausreichend befestigt. • Leitungen an den Einführungen zum Schaltkasten nicht ausreichend abgefangen. • Leitungsdurchführung nicht verschlossen, Schutzart des Gehäuses somit nicht gegeben.

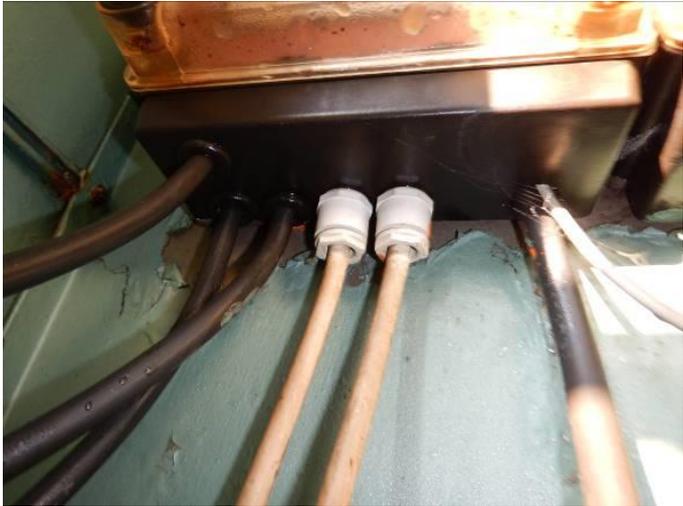
Zuleitungen Schaltkasten

<ul style="list-style-type: none">• Leitungen nicht ausreichend befestigt.• Leitungen an den Einführungen zum Schaltkasten nicht ausreichend abgefangen.• Leitungsdurchführung nicht verschlossen, Schutzart des Gehäuses somit nicht gegeben.		
73	DSCN6190.JPG

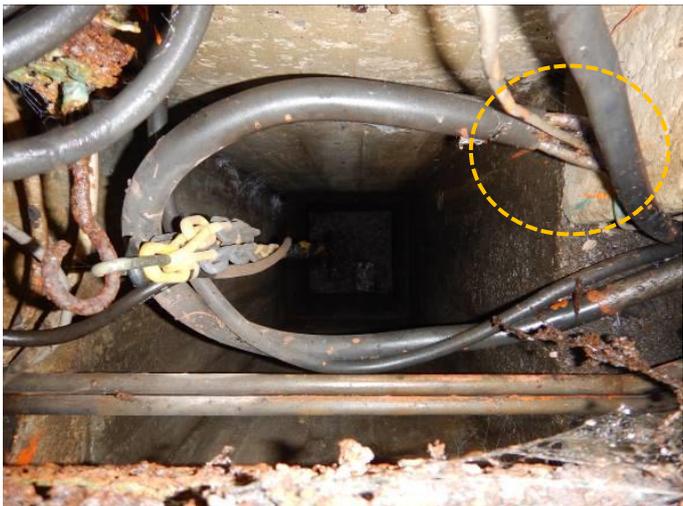
<ul style="list-style-type: none">• Ungenutzte Leitung nicht beschriftet. Funktion unklar.• Offene Leitungsenden nicht isoliert und gegen Umwelteinflüsse geschützt.		
74	DSCN6192.JPG
