Wehranlage Bergertor

Werre-Wehr Herford

Fotodokumentation

Fotodokumentation
Ortstermin Mi. 21.02.2018

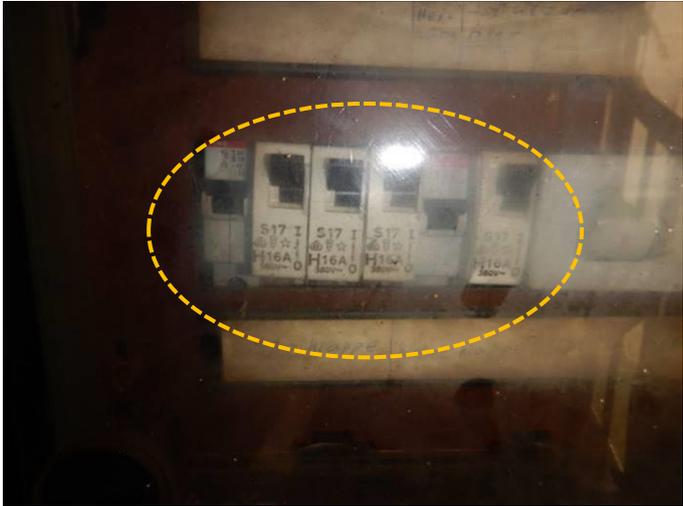
76	DSCN6200.JPG

<p>Absicherung Schaltkästen Hydraulikaggregat</p> <ul style="list-style-type: none"> • Vermischung unterschiedlicher Typen der Leitungsschutzschalter. • Absicherung erfolgt einzeln je Außenleiter, • Der Ausfall eines einzelnen Außenleiters wird nicht erkannt.

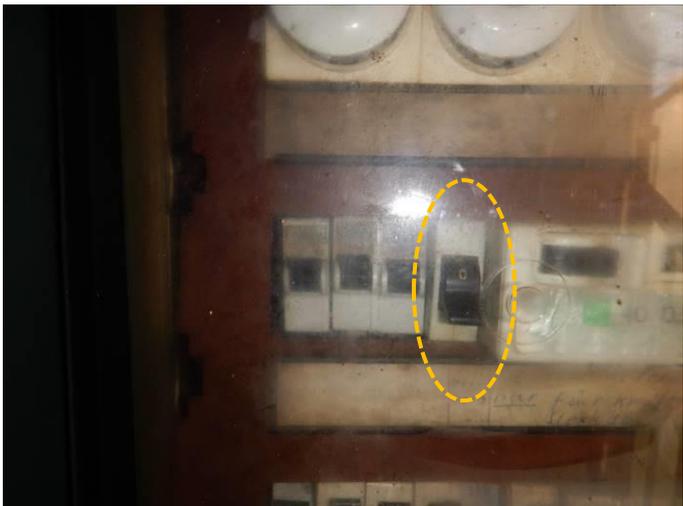
77	DSCN6201.JPG

<p>Absicherung Heizung</p> <ul style="list-style-type: none"> • Heizung ausgeschaltet. • Funktion und Umfang der Heizung unbekannt.

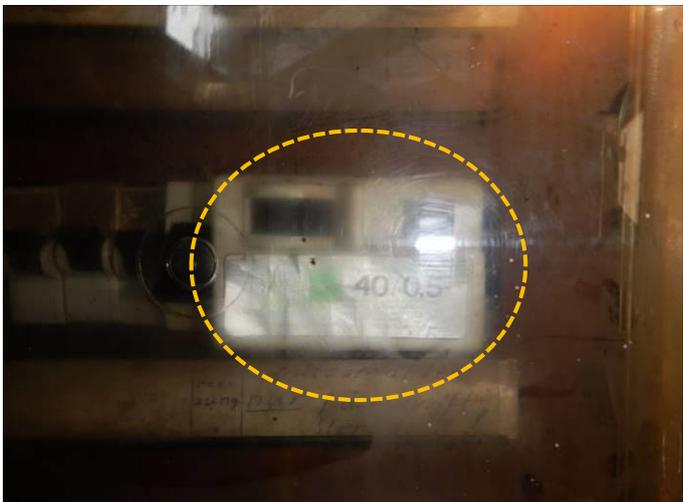
78	DSCN6202.JPG

<p>Absicherung CEE Steckdose</p> <ul style="list-style-type: none"> • RCD Schutzschalter zur Absicherung der CEE-Kraftsteckdose. • Entspricht nicht dem Stand der Technik. • Personenschutz nicht gewährleistet (Vgl. DIN VDE 0100-410) • Funktion unklar.

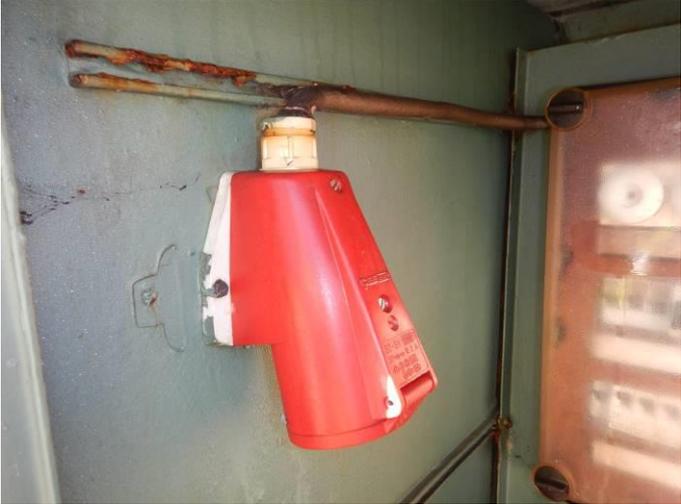
<p>79</p>	<p>DSCN6182.JPG</p>

<p>CEE Steckdose</p> <ul style="list-style-type: none">• Stark veraltetes Gehäuse.• Kabeleinführung spröde und zusätzlich mit Kitt abgedichtet.• Zuleitung nicht ausreichend befestigt und mit Korrosionsschutz verschmutzt.• Siehe Ziffer zuvor.

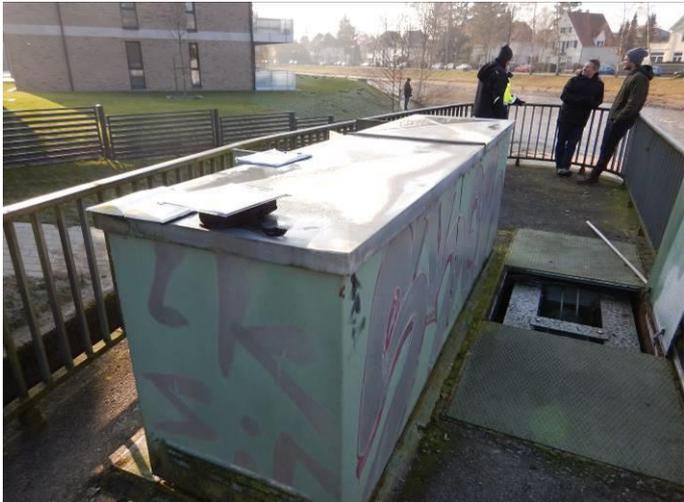
80	DSCN6177.JPG

Schaltschrank <ul style="list-style-type: none">• Ausführung aus Stahlblech.• Keine thermische Isolierung.• Keine Klimatisierung.

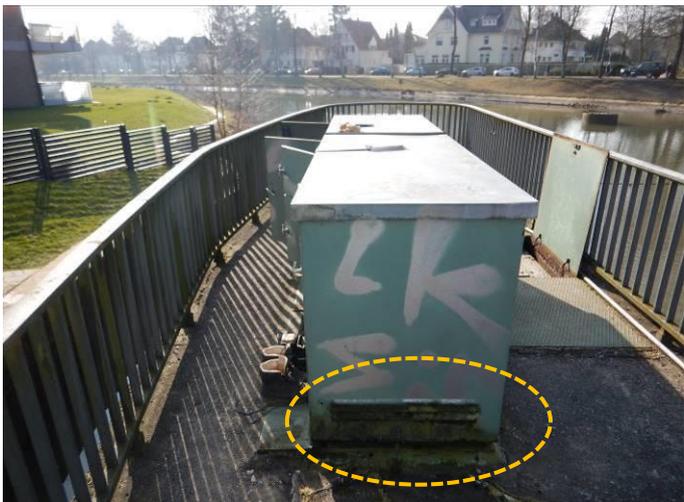
81	DSCN6356.JPG

Outdoor Schaltschrank <ul style="list-style-type: none">• Starke Korrosionsschäden• Blechdach bereits durchgerostet und durch neues Dach abgedeckt.

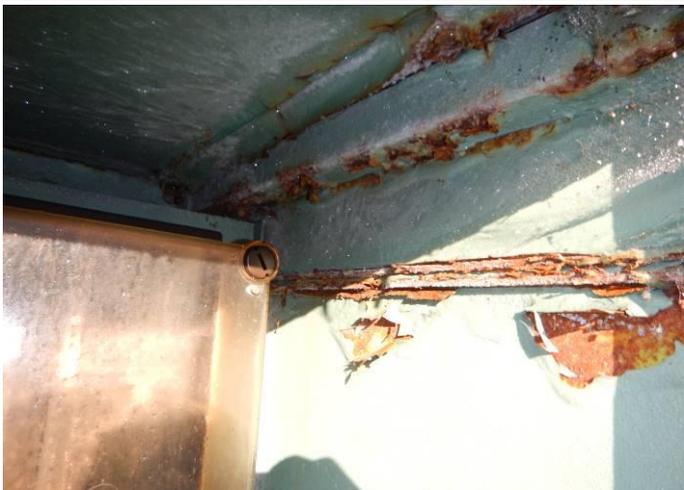
82	DSCN6186.JPG

Outdoor Schaltschrank <ul style="list-style-type: none">• Starke Korrosionsschäden.• Feuchtigkeit (hier Eis) innerhalb des Schaltschranks.• Kondensationswasser und eindringendes Wasser durch undichte Stellen.

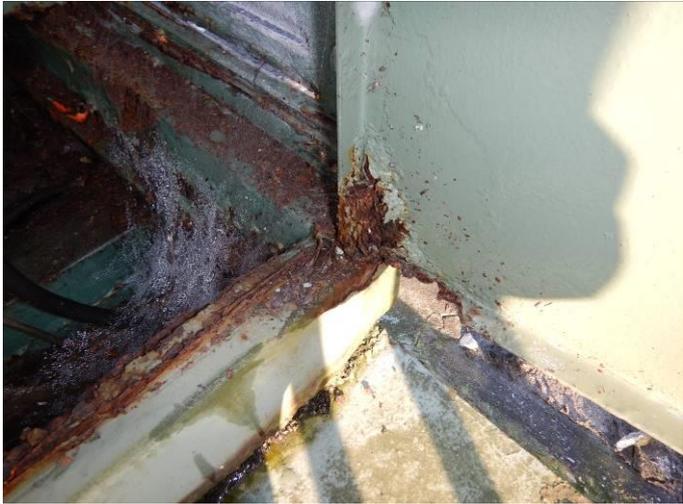
83	DSCN6179.JPG

Outdoor Schaltschrank <ul style="list-style-type: none">• Starke Korrosionsschäden.• Standsicherheit der Türen nicht mehr gegeben.

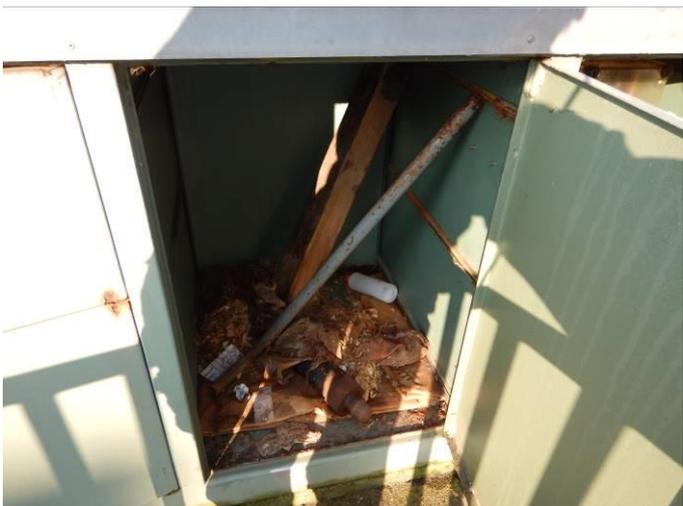
84	DSCN6205.JPG

Outdoor Schaltschrank <ul style="list-style-type: none">• Verunreinigungen innerhalb des Schaltschranks.• Blätter, Dreck und Insekten begünstigen Feuchtigkeit innerhalb des Schrankes.

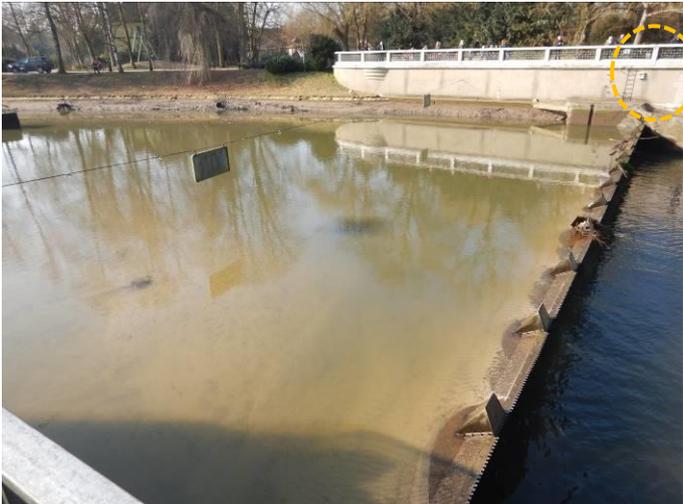
85	DSCN6334.JPG

<p>Unterverteilung</p> <ul style="list-style-type: none"> • Unterverteilung an der westlichen Stützmauer.

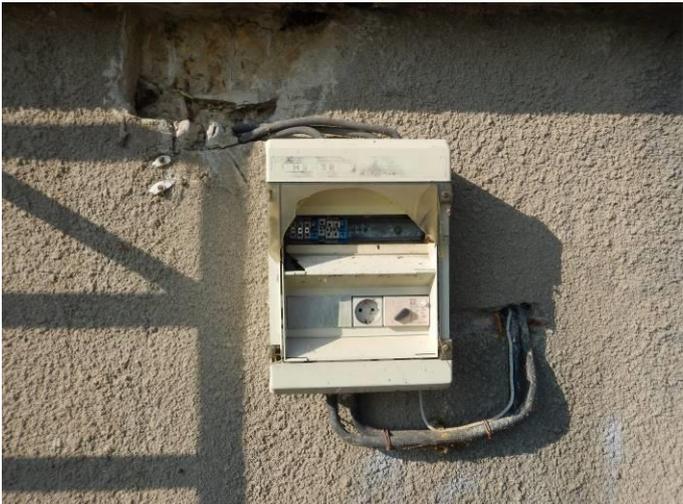
86	DSCN6363.JPG

<p>Unterverteilung</p> <ul style="list-style-type: none"> • Funktion unklar. • Gehäuse stark beschädigt. • Berührungsschutz nicht mehr gegeben. • Schutzart nicht mehr gegeben. • Leitungsverlauf unklar, da keine Beschriftung oder Dokumentation. • Zuleitung vermutlich noch unter Spannung.

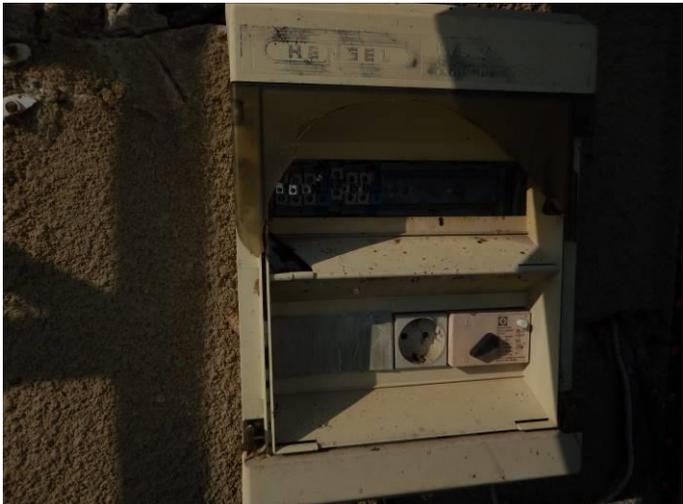
87	DSCN6364.JPG

<p>Unterverteilung</p> <ul style="list-style-type: none"> • Siehe Ziffer zuvor.
