Wehranlage Bergertor

Werre-Wehr Herford

Fotodokumentation

Fotodokumentation
Ortstermin Mi. 21.02.2018

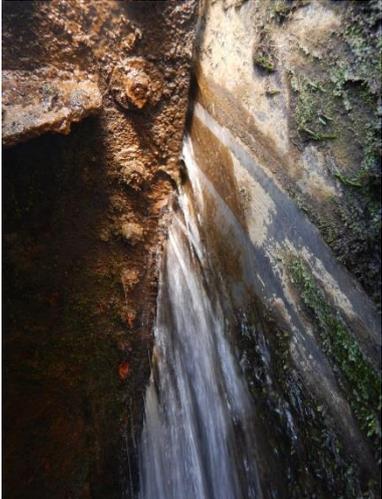
<p>3</p>	<p>DSCN5662.JPG</p>
<p>Seitendichtung/Gleitblech Westseite</p> <ul style="list-style-type: none"> • Seitendichtung intakt aber stark gealtert und z.T. durchlässig • Verschraubungen und Dichtungsleiste stark korrodiert • Gleitblech (Edelstahl) stark verwittert, z.T. Riefen vorhanden

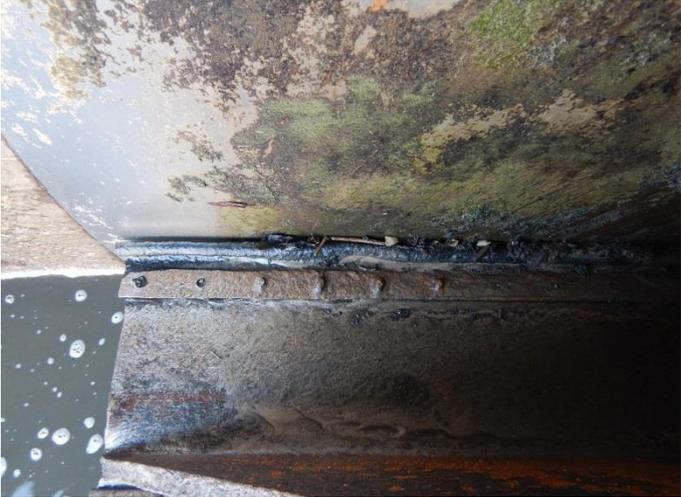
<p>5</p>	<p>DSCN5631.JPG</p>

<p>4</p>	<p>DSCN5659.JPG</p>
<p>Seitendichtung/Gleitblech Ostseite</p> <ul style="list-style-type: none"> • Seitendichtung intakt aber stark gealtert und z.T. durchlässig • Verschraubungen und Dichtungsleiste stark korrodiert, im Endbereich fehlen die Verbindungsmittel • Gleitblech (Edelstahl) stark verwittert, z.T. Riefen vorhanden

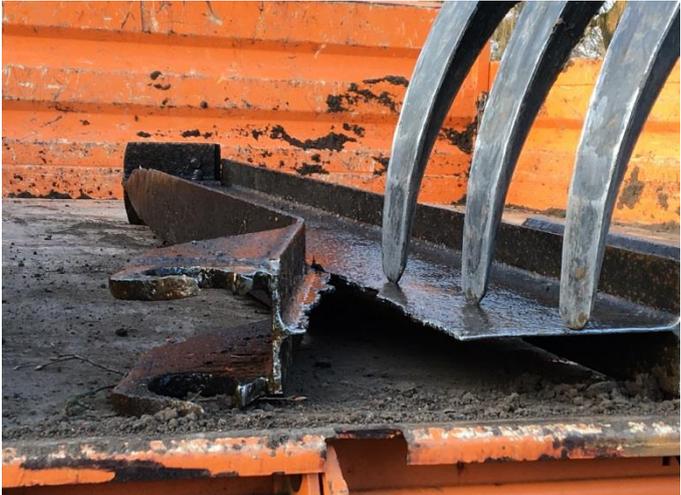
11	DSCN1108.JPG

<p>Notstütze</p> <ul style="list-style-type: none">• Notstützen im OW und UW zum größten Teil nicht mehr vorhanden• Wehranlage für Wartungen und Instandsetzungen nur aufwendig revisierbar

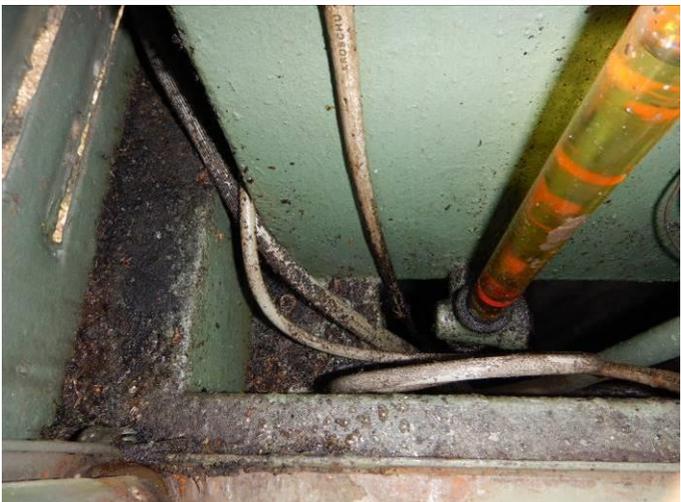
<ul style="list-style-type: none">Ölsorte nicht bekannt.Ölqualität unbekannt.Ölablasshahn am Boden des Tanks nicht erkennbar/zugänglich. Evtl. Wasser/Dreckablagerungen am Tankboden somit nicht erkennbar.		
20	DSCN6263.JPG

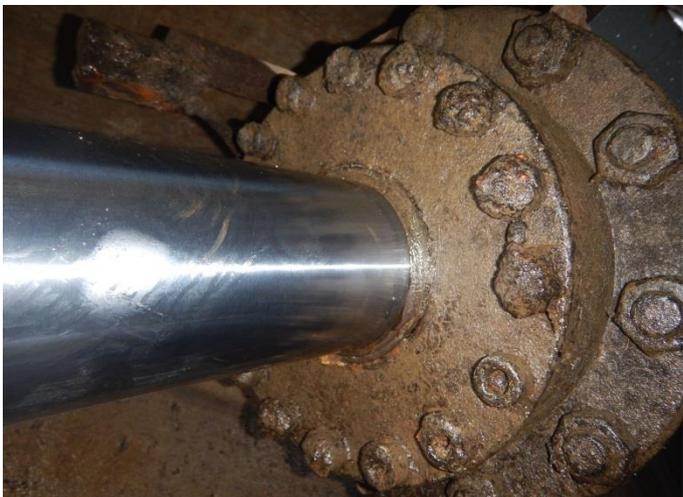
26	DSCN5640.JPG

Kolbenstangendichtung <ul style="list-style-type: none">• Leichter Ölaustritt im unteren Bereich des Schmutzabstreifers

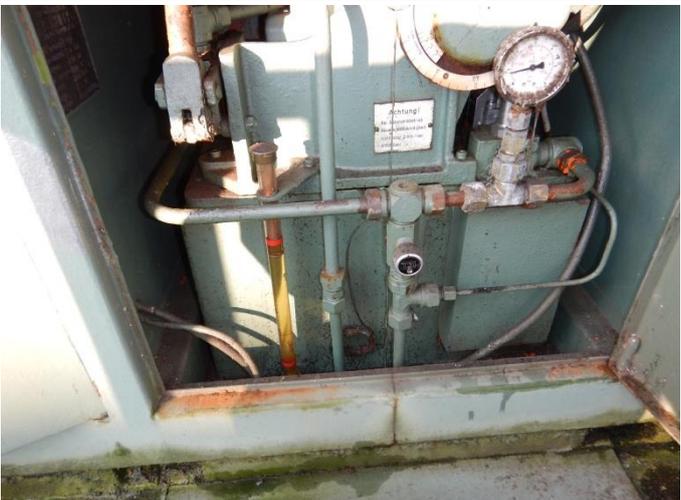
<p>Hydrauliköl</p> <ul style="list-style-type: none">• Ölsorte nicht bekannt.• Ölqualität unbekannt.• Ölablasshahn am Boden des Tanks nicht erkennbar/zugänglich. Evtl. Wasser/Dreckablagerungen am Tankboden somit nicht erkennbar.

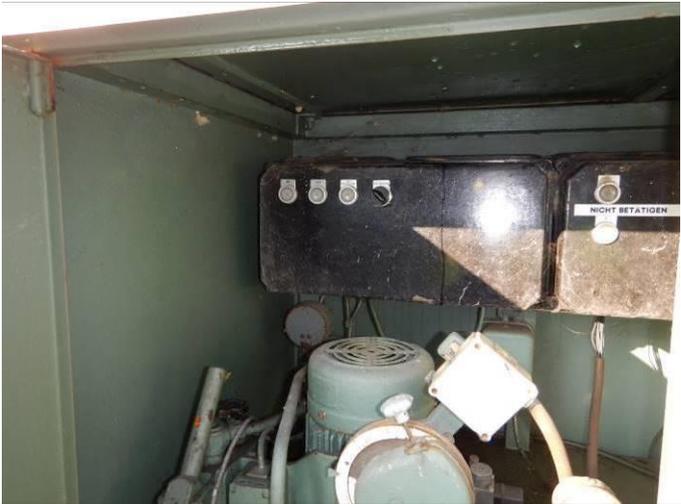
42	DSCN6231.JPG

Übersicht Schaltkasten <ul style="list-style-type: none"> Gehäuse stark veraltet. Bedienelemente gealtert und spröde.

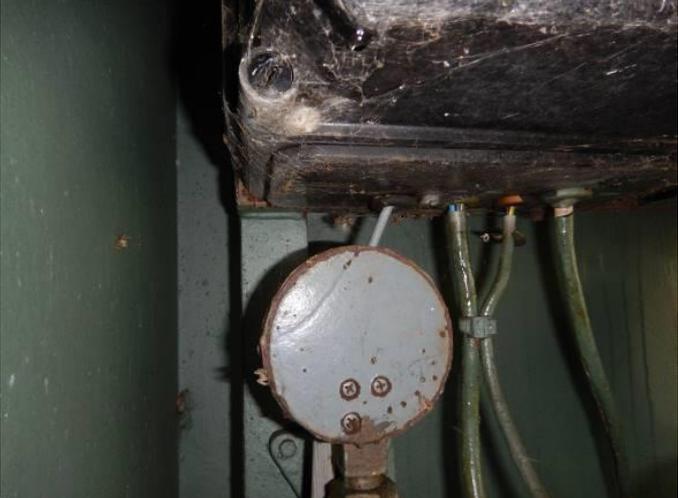
<p>Zuleitungen Schaltkasten</p> <ul style="list-style-type: none">• Leitungen nicht ausreichend befestigt.• Leitungen an den Einführungen zu den Schaltkästen nicht ausreichend abgefangen.• Leitungsdurchführung nicht verschlossen, Schutzart des Gehäuses somit nicht gegeben.

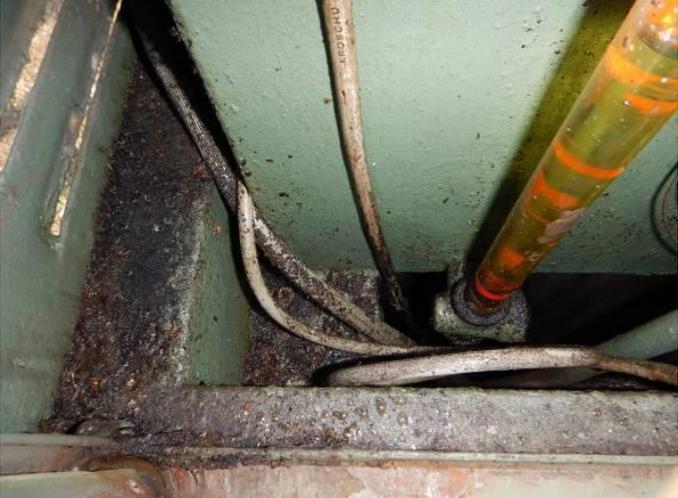
<p>50</p>	<p>DSCN6263.JPG</p>

<p>49</p>	<p>DSCN6247.JPG</p>
<p>Leitungsverlegung</p> <ul style="list-style-type: none">• Leitungen nicht ausreichend befestigt.• Leitungen stark verschmutzt.• Mechanischer Schutz nicht ausreichend.

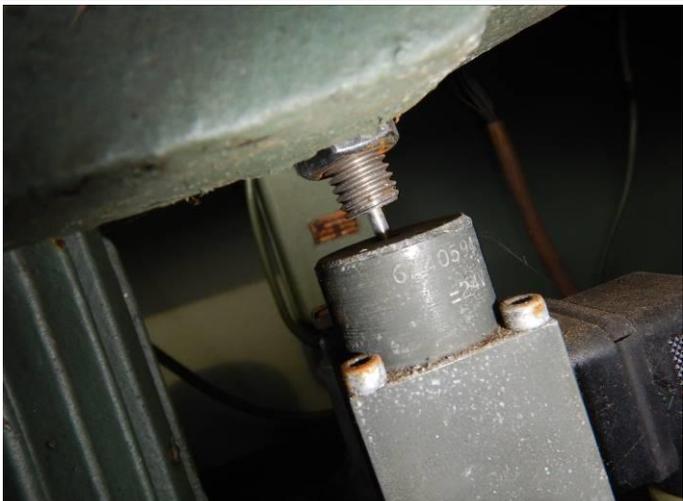
53	DSCN6380.JPG

<p>Pegelmessung Notabsenkung</p> <ul style="list-style-type: none"> • Notabsenkung bei Spannungsausfall und Hochwasser in Funktion.

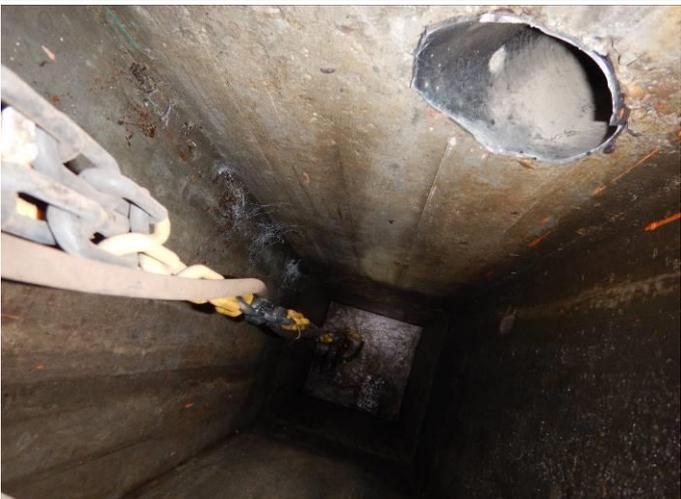
Zusatz Pegelmessung	
<ul style="list-style-type: none">• Messsonde nicht senkrecht im Schacht positioniert. Messungen somit vermutlich nicht plausibel.• Anordnung der Messsonde nicht gemäß Bestandsunterlagen.• Siehe Ziffer zuvor.	
58	DSCN6195.JPG

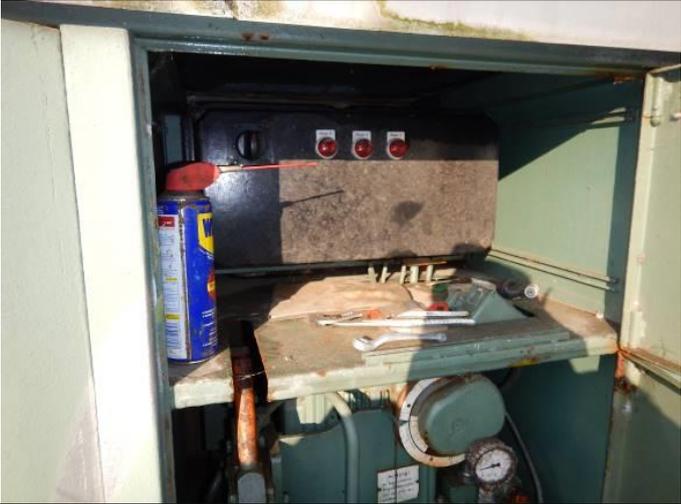
<p>Übersicht Schaltkasten</p> <ul style="list-style-type: none">• Gehäuse stark veraltet.• Bedienelemente gealtert und spröde.• Schaltschrank wird als Materiallager benutzt.

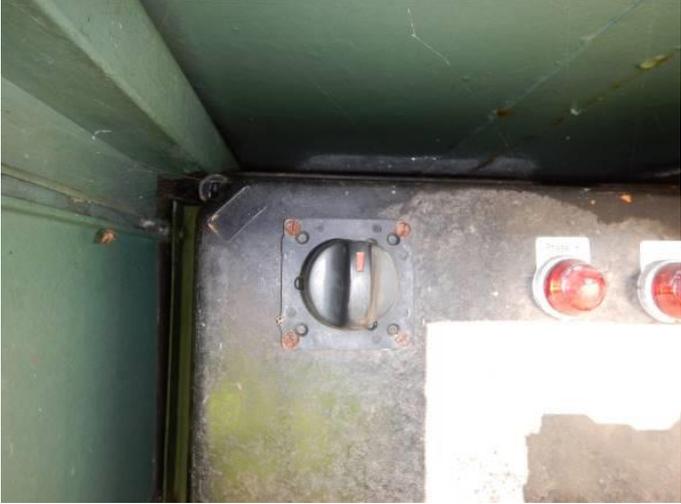
<p>59</p>	<p>DSCN6206.JPG</p>
<p>Bedienschalter</p> <ul style="list-style-type: none">• Ohne Beschriftung.• Funktion und Schaltstellung nicht ersichtlich.• Gefahr der Fehlbedienung.

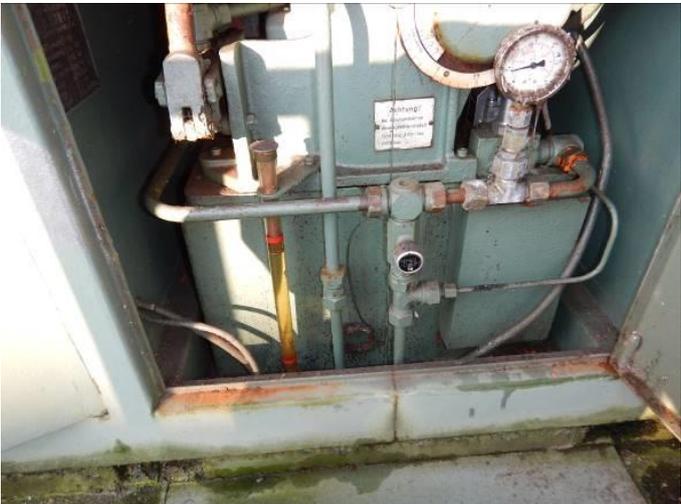
64	DSCN6222.JPG

<p>Leitungsverlegung</p> <ul style="list-style-type: none"> • Leitungen nicht ausreichend befestigt. • Leitungen stark verschmutzt. • Mechanischer Schutz nicht ausreichend. • Leitungen ohne mechanischen Schutz durch die Gehäusewand geführt.

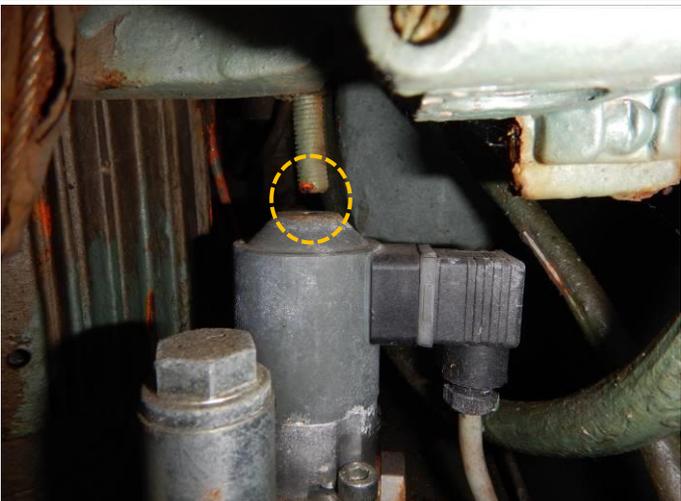
<p>68</p>	<p>DSCN6342.JPG</p>

<p>67</p>	<p>DSCN6224.JPG</p>
<p>Pegelmessung Notabsenkung</p> <ul style="list-style-type: none"> • Notabsenkung bei Spannungsausfall und Hochwasser nicht in Funktion. • Die Einstellschraube kann das Hydraulikventil nicht betätigen.

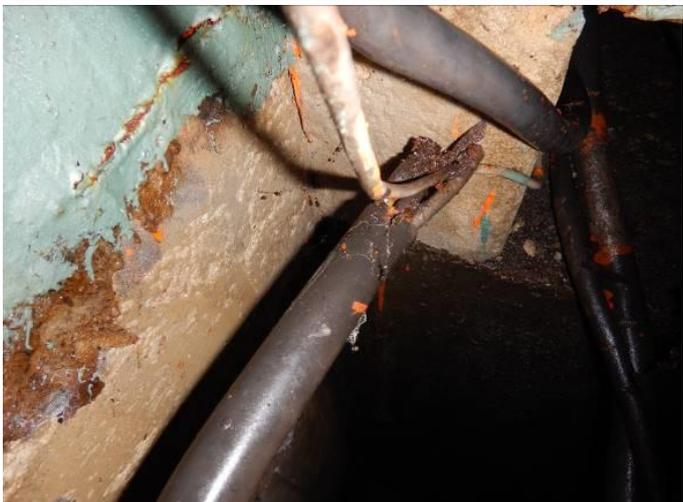
<ul style="list-style-type: none">• Ungenutzte Leitung nicht beschriftet. Funktion unklar.• Offene Leitungsenden nicht isoliert und gegen Umwelteinflüsse geschützt.		
75	DSCN227.JPG
